## REALISATION D'UNE ETUDE COMPLETE DE L'AVIFAUNE DU SITE NATURA 2000 ZONE DE PROTECTION SPECIALE FR 4112008 « VALLEE DE LA MEUSE »

RAPPORT FINAL DE LA MISSION 1 RELATIVE A LA DESCRIPTION DU LIT MINEUR DE LA MEUSE

Année 2013

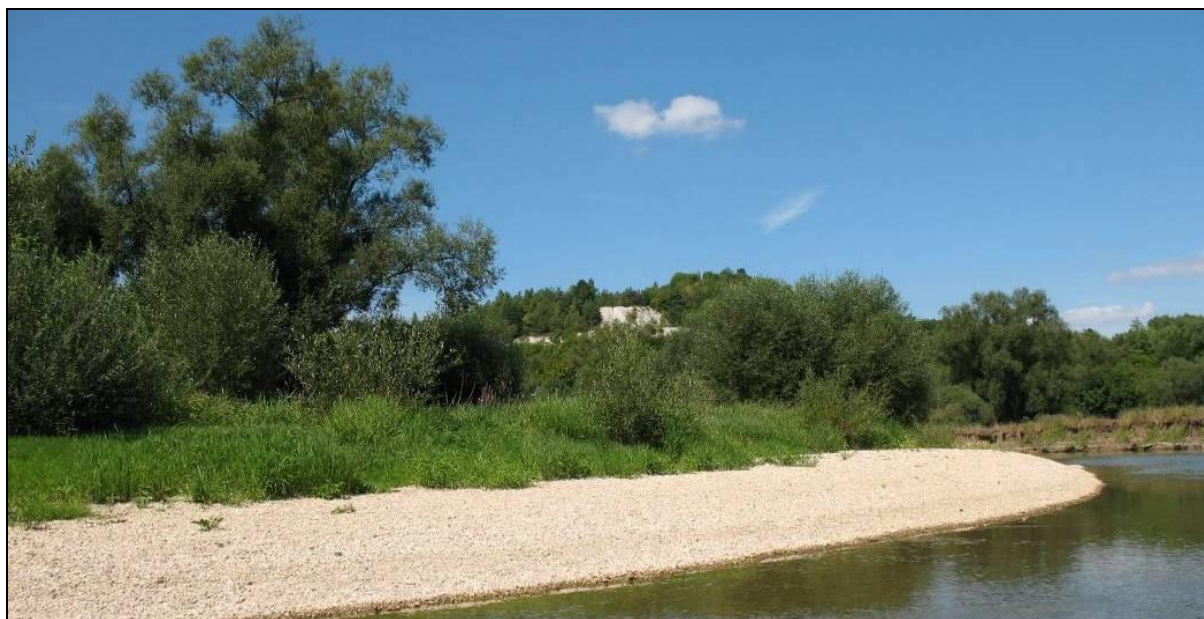
Figure 2 : Atterrissement remarquable pour l'avifaune rivulaire à Dompcevrin

Les atterrissements recensés possèdent une longueur comprise entre 3 et 280 mètres et une largeur entre 2 et 40 mètres. Les dimensions moyennes étant de 47 mètres de longueur pour 12 mètres

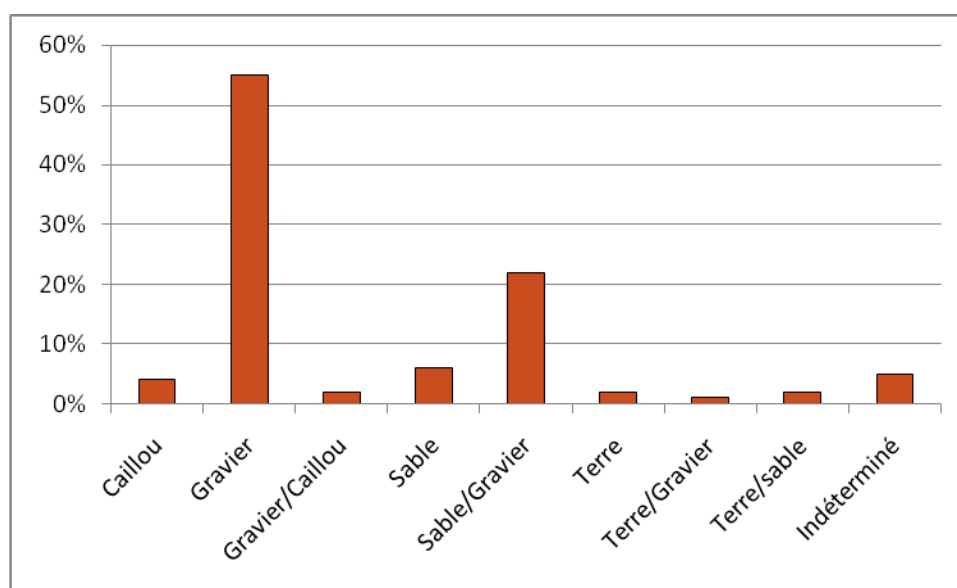
Figure 3 : Types de substrats constituant les atterrissements remarquables

Le relevé de la composition du substrat a été réalisé « à vue ». Il a montré que les atterrissements remarquables présentent une forte dominance de gravier (55% des atterrissements) puis, dans une moindre mesure, du mélange sable/gravier (cf. Figure 3). En cas de composition multiple (présence de plusieurs types de substrat) des atterrissements, nous n'avons retenus que les deux principaux substrats.

La distinction entre les différents substrats s'est faite qualitativement sur la base de la taille moyenne des éléments solides observés. Le critère « indéterminé » a été utilisé lorsque l'observation n'a pas été possible. Une approche similaire a été appliquée dans le cas des berges érodées.

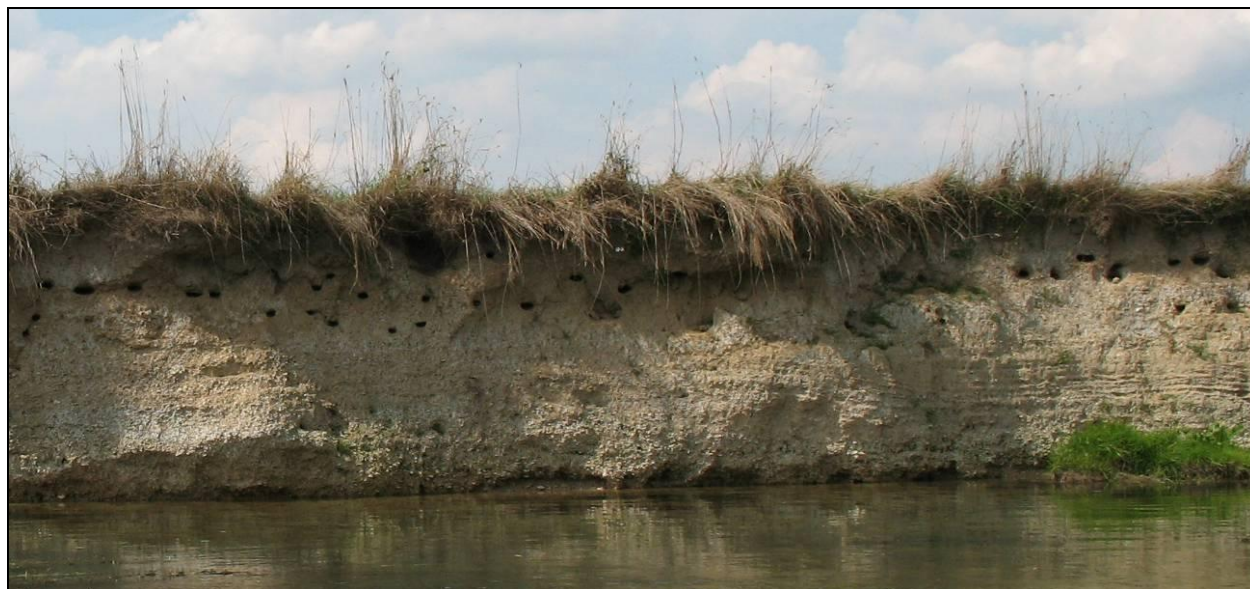
Figure 4 : Berge érodée colonisée par des Hirondelles de rivage à Vacherauville

Les berges recensées ont une longueur comprise entre 5 et 200 mètres et une hauteur entre 30 centimètres et 2,5 mètres. Leur longueur moyenne est de 55 mètres pour une hauteur moyenne de 1,6 mètre. Sur les 400 km de berges parcourus, on compte ainsi un peu plus de 5 km de berges remarquables, ce qui représente 1,26 % des berges de la Meuse dans la ZPS. La surface « verticale » disponible pour l'avifaune (possibilité de réaliser des terriers) est de l'ordre de 8 000 m<sup>2</sup> (soit 0,8 ha ou 0,006 % de la superficie de la ZPS).

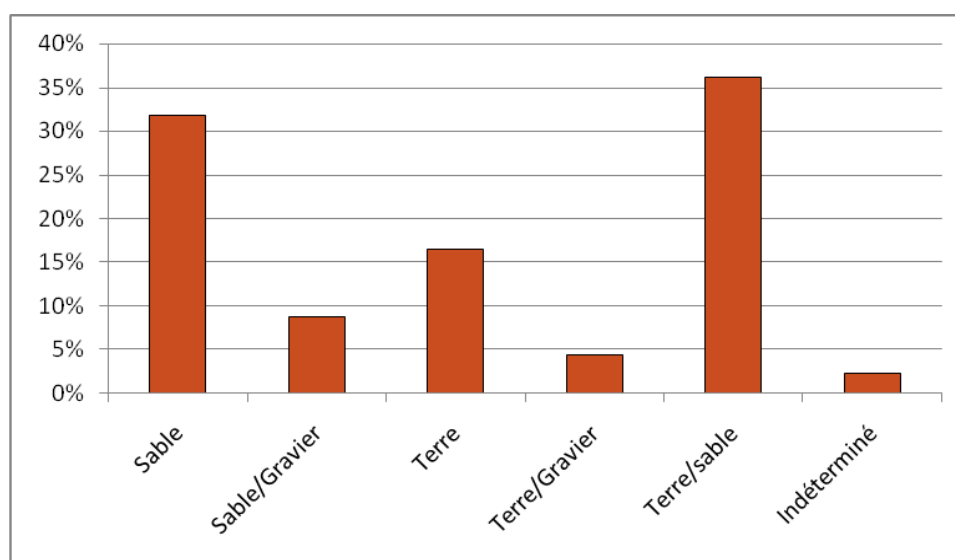
Le relevé de la composition du substrat des berges érodées remarquables pour l'avifaune montre une dominance assez marquée du mélange terre/sable (36% des cas). En cas de composition multiple (présence de plusieurs types de substrat) des berges remarquables, nous n'avons retenus que les deux principaux substrats. Les berges sont considérées comme "remarquables" compte tenu de leur intérêt pour l'avifaune nicheuse. Le substrat sableux étant naturellement plus favorable à l'installation de nids, la surreprésentation des berges composées de sable ou de terre/sable était donc prévisible (les berges sans sable étant, généralement peu fréquentées par les oiseaux, hormis le Martin-pêcheur).

Figure 5 : Types de substrats constituant les berges remarquables

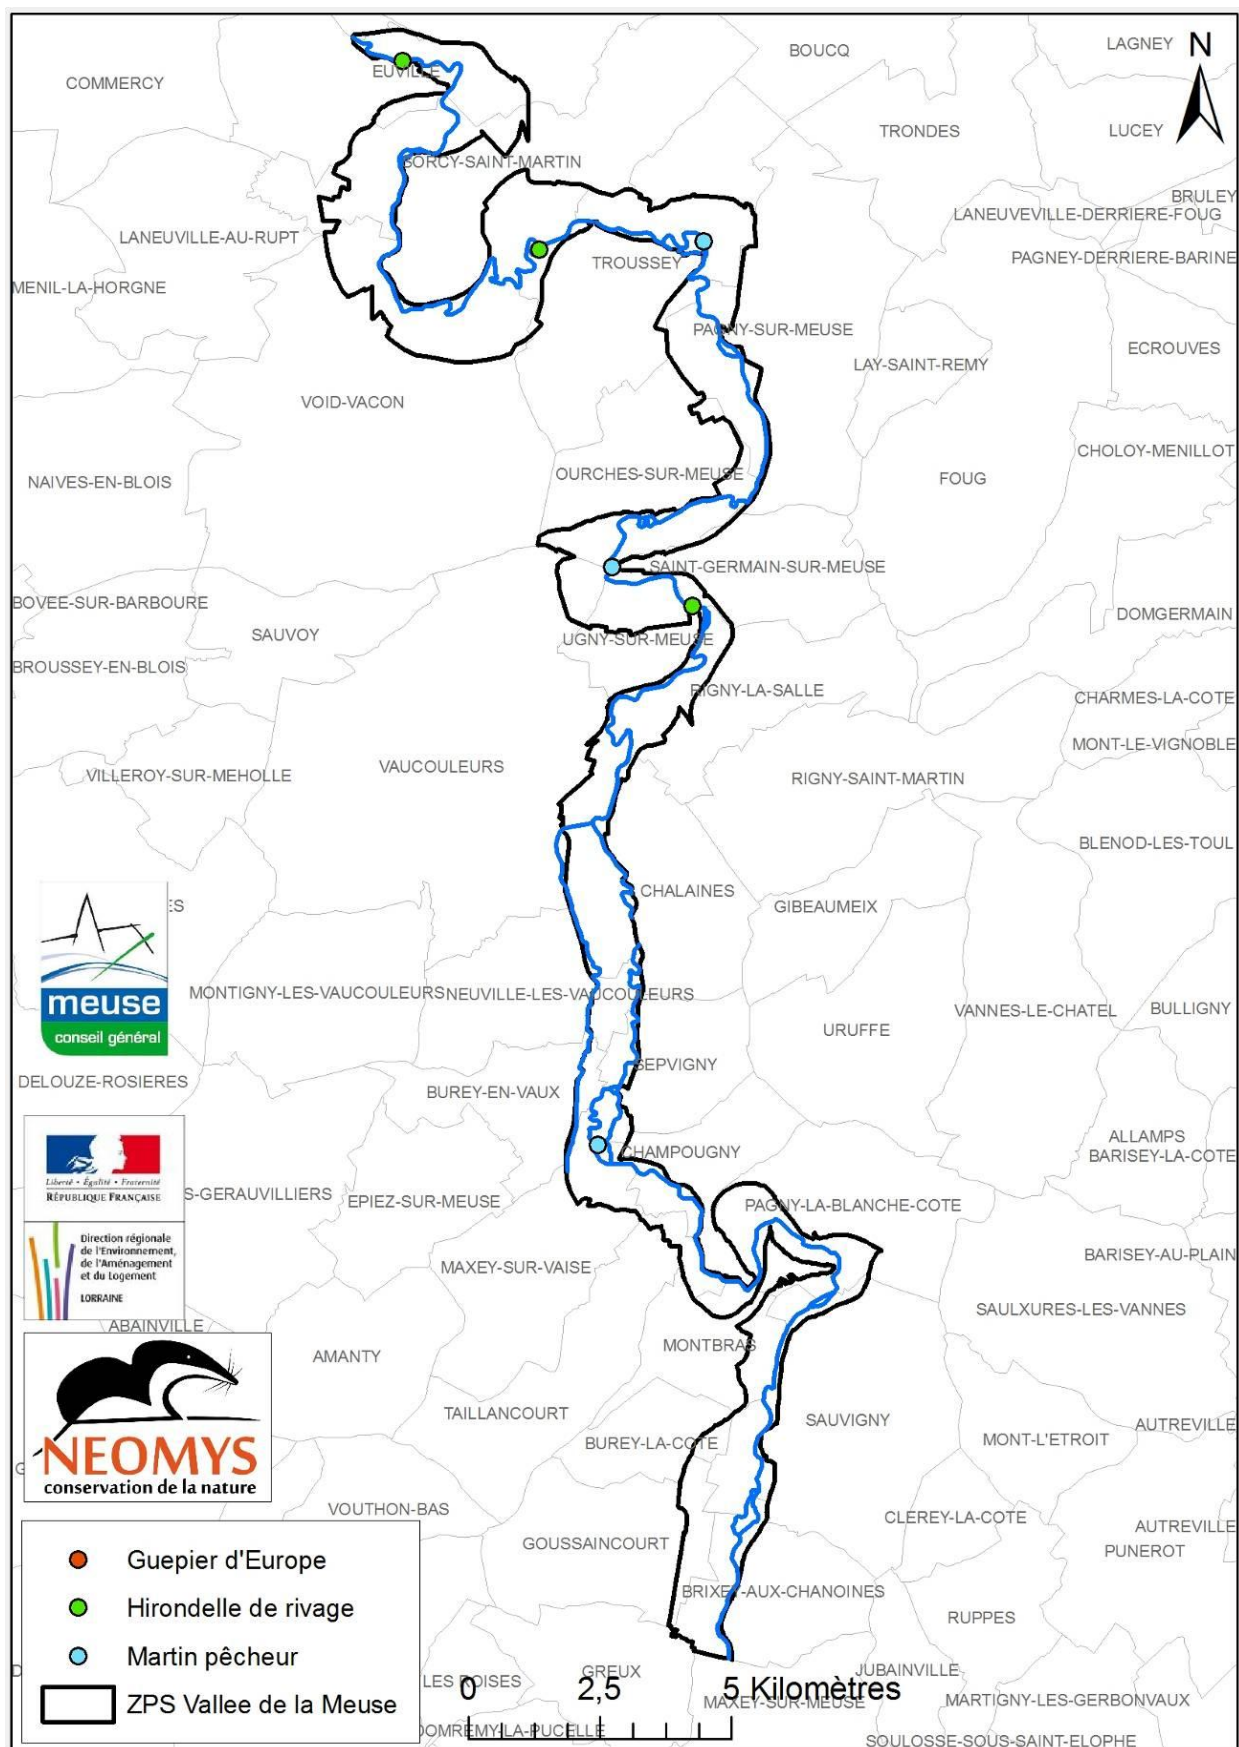
Figure 6 : Localisation des terriers d'espèces remarquables : entité géographique n°1

Parmi les berges recensées, 58 possédaient des traces de nidification d'espèces d'oiseaux tels que le Guêpier d'Europe, l'Hirondelle de rivage ou encore le Martin-pêcheur (cf. Tableau 7 et Figure 6 à Figure 9). Ces résultats sont à prendre avec précaution du fait de la période des relevés (août/septembre) et surtout des conditions météo du printemps 2013 avec, probablement, des oiseaux qui ne se sont pas installés du fait des hauteurs d'eau jusqu'en juin.

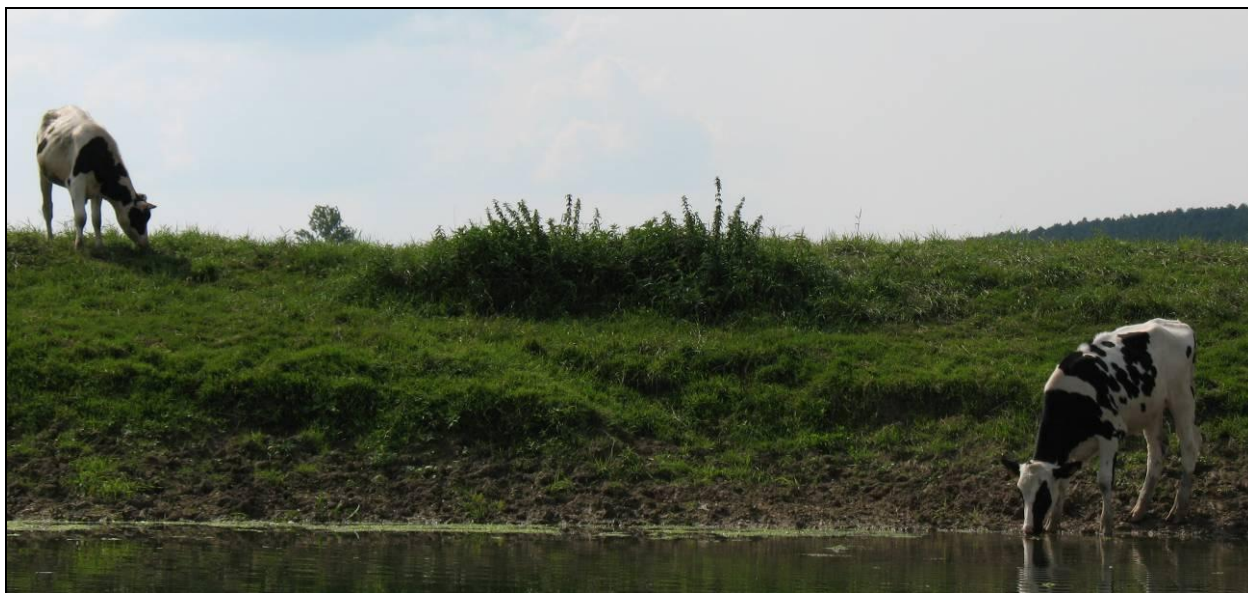
Figure 10 : Point d'abreuvement du bétail à Champneuville

Les points d'abreuvement relevés aux cours des prospections, majoritairement liés aux bovins, ont une longueur comprise entre 2 et 400 mètres avec une moyenne de 51,2 mètres. Les relevés montrent dans la majorité des cas l'absence de clôture qui permettrait de limiter l'accès du bétail aux rives de la Meuse (cf. Tableau 10). Ce sont 10,804 km qui sont concernés par ces points d'abreuvement, soit 2,7 % des berges de la Meuse.

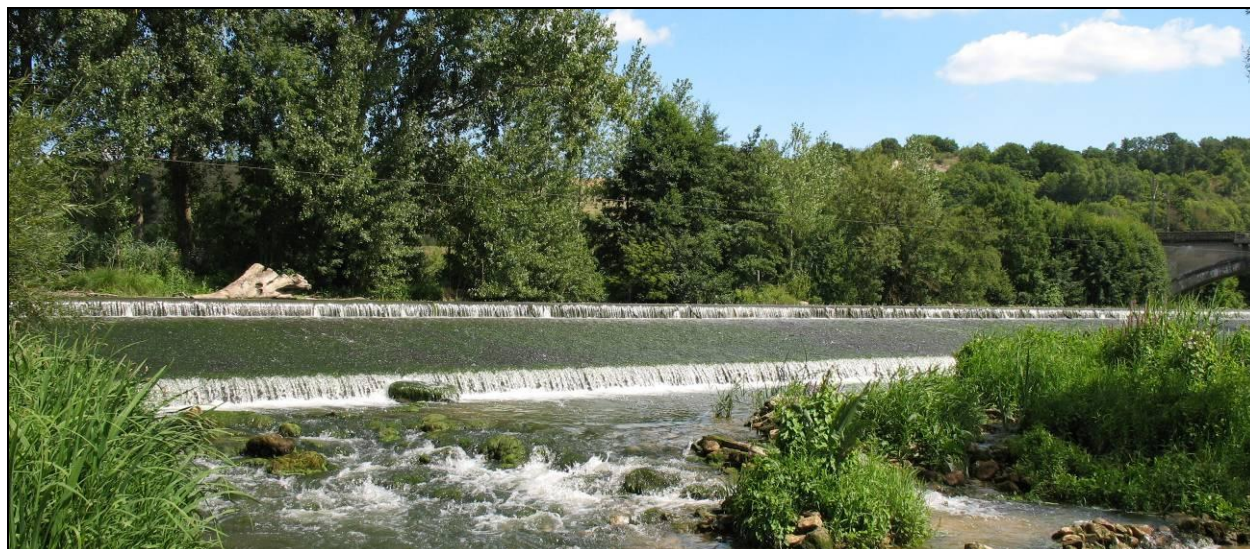
Figure 11 : Seuil à Boncourt-sur-Meuse

L'estimation du niveau de franchissabilité des ouvrages (cf. Tableau 13) pour la faune aquatique a permis de mettre en évidence six ouvrages infranchissables (et quatorze à vérifier) en raison d'une rupture quasi-complète de l'écoulement de l'eau, d'une pente trop abrupte ou d'un changement de niveau d'eau trop important. Ces ouvrages (seuils et barrages) sont répartis de la façon suivante : deux sur l'entité n°1 et un sur chacune des autres entités géographiques, dont un sur le secteur de Commercy (entité 1/2).

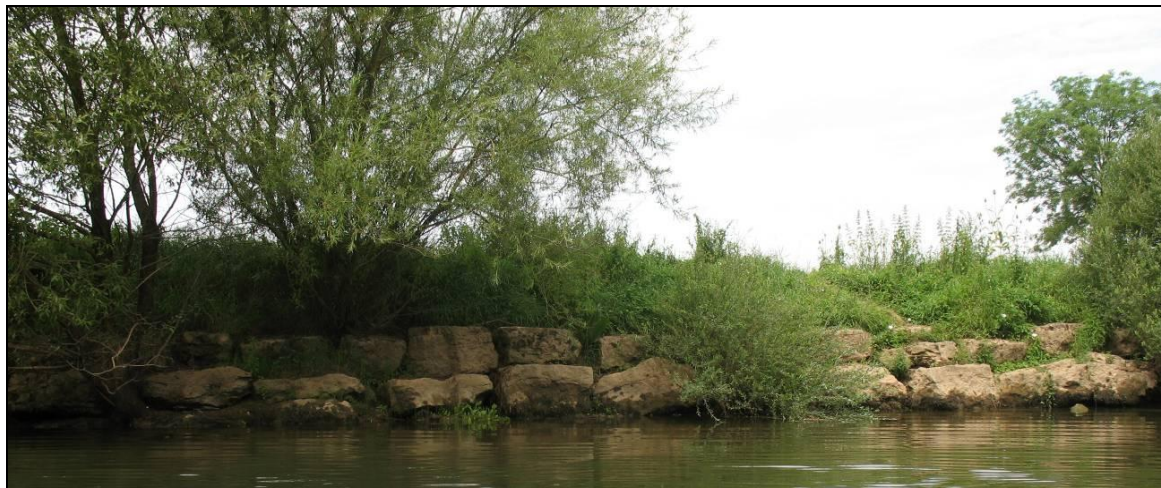
Figure 20 : Enrochement à Brixey-aux-Chanoines

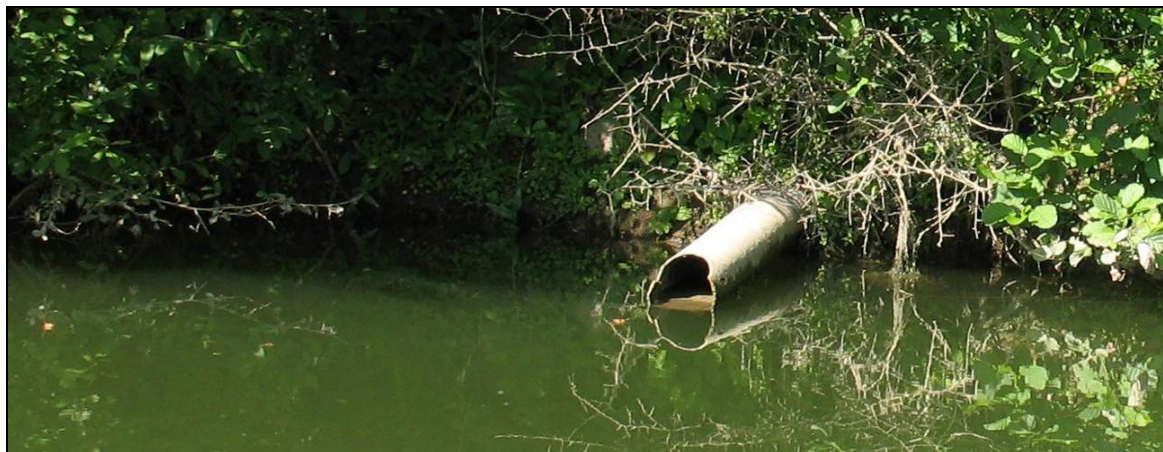
Figure 21 : Rejet à Vignot

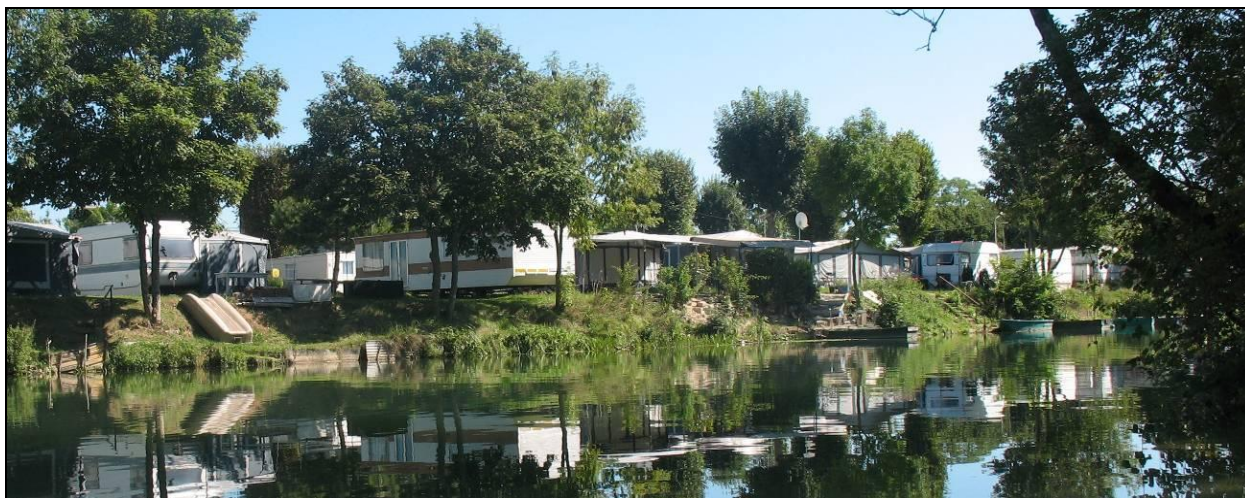
Figure 22 : Camping à Consenvoye

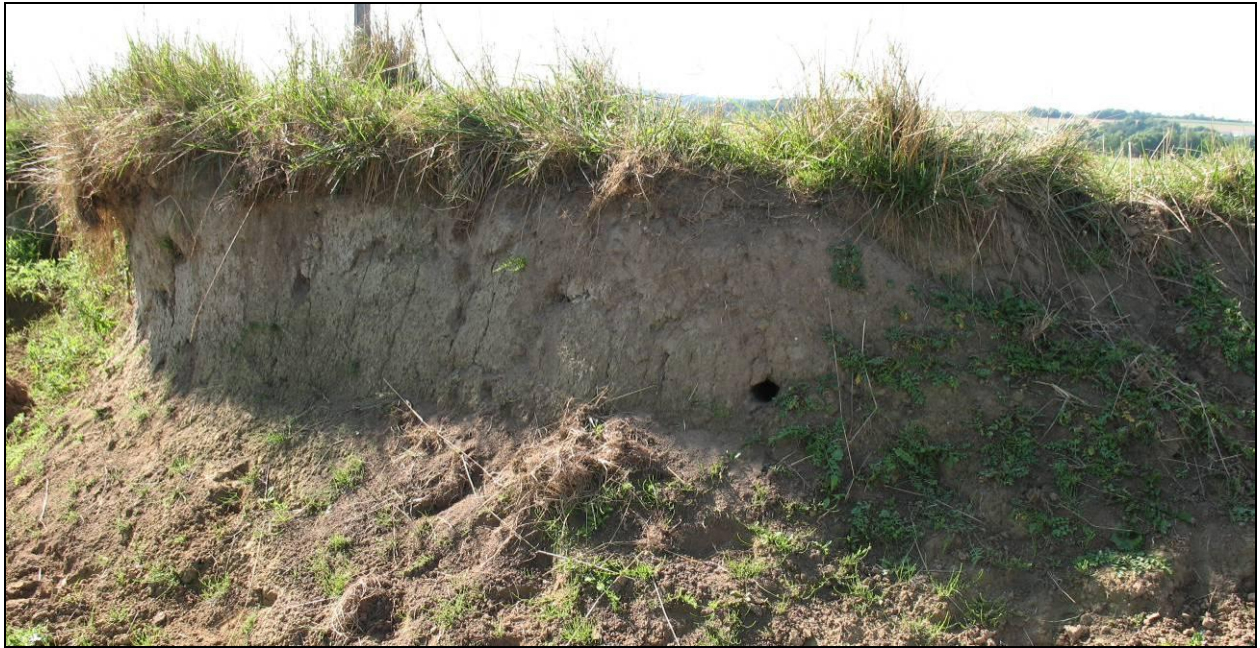
Des points d'abreuvements ont été relevés sur l'ensemble des entités géographiques de la ZPS avec à chaque fois une forte érosion et/ou modification du profil de la berge due au fort piétinement par le bétail. Dans certains cas (essentiellement dans l'entité géographique n°3 où le substrat est généralement sablonneux), son passage répété a cependant eu un effet bénéfique (cf. § 7) en créant au fil des années des parois plus ou moins en retrait du lit mineur de la Meuse. Des études antérieures ont montré que ces parois étaient, sur substrat sablonneux, très favorables à la nidification du Guépier d'Europe (Malenfant & al., 2005a ; 2005b ; 2006 & 2007). Dans ces zones importantes pour l'espèce, les parois sont continuellement entretenues grâce au passage régulier du bétail. Cependant, une charge de pâturage trop importante sur la parcelle peut à l'inverse avoir des effets négatifs comme par exemple engendrer l'abandon, voire la destruction par effondrement, du terrier. La question du passage du bétail est donc complexe et doit donc être abordée au cas par cas.

*Figure 24 : Berge remarquable en retrait entretenue par le passage répété des bovins aux Paroches*

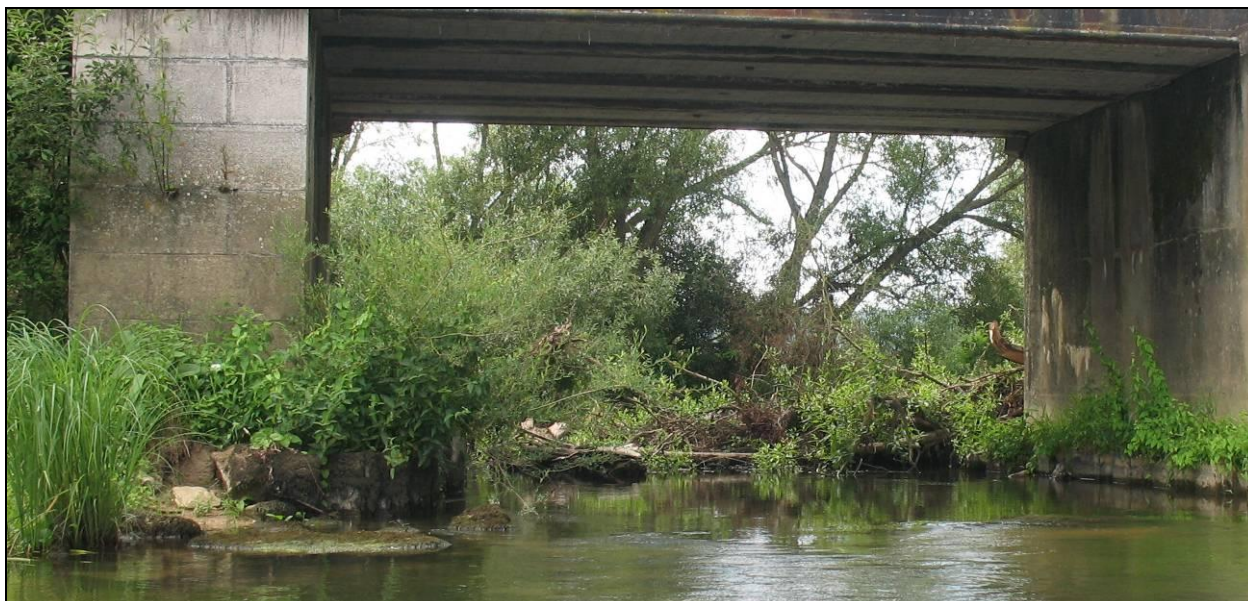
Figure 25 : Embâcles au niveau d'un pont à Brixey-aux-Chanoines

Parmi les ponts recensés, seule une faible partie ont un impact important sur l'écoulement de la Meuse et, dans la majorité des cas, de manière indirecte en raison des embâcles accumulés au niveau des piles (cf. Figure 25).

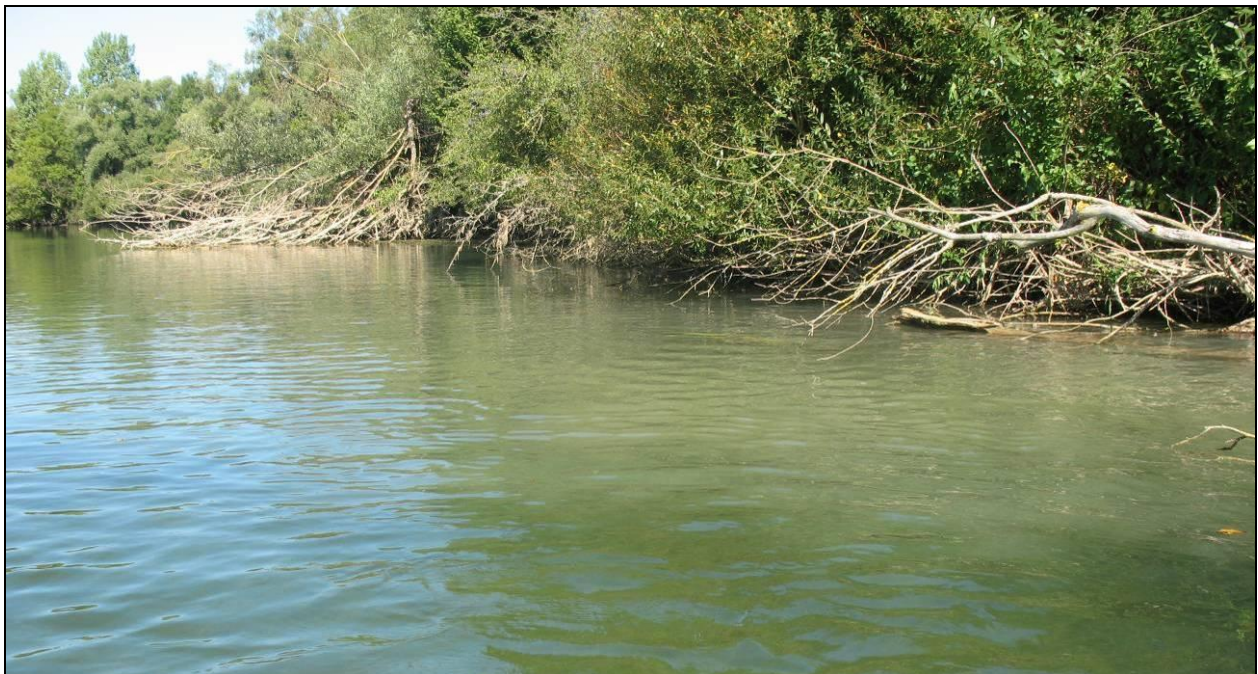
Sur l'ensemble des rejets ayant pu être observés, celui situé sur la commune de Brabant-sur-Meuse au niveau du lieu-dit « les Prés Bas » a été noté comme le plus impactant en terme de turbidité de l'eau. En effet, en amont de ce rejet, l'eau de la Meuse était extrêmement claire (vision du fond de la rivière à deux mètres de profondeur) alors qu'en aval, une fois l'eau du rejet très chargée en matière solide mélangée à celle du fleuve, le fond de la Meuse n'était alors plus visible même à faible profondeur. Les autres rejets n'ont pas eu d'impacts visibles sur la Meuse.

*Figure 30 : Impact du rejet de Brabant-sur-Meuse sur la turbidité de l'eau de la Meuse.*

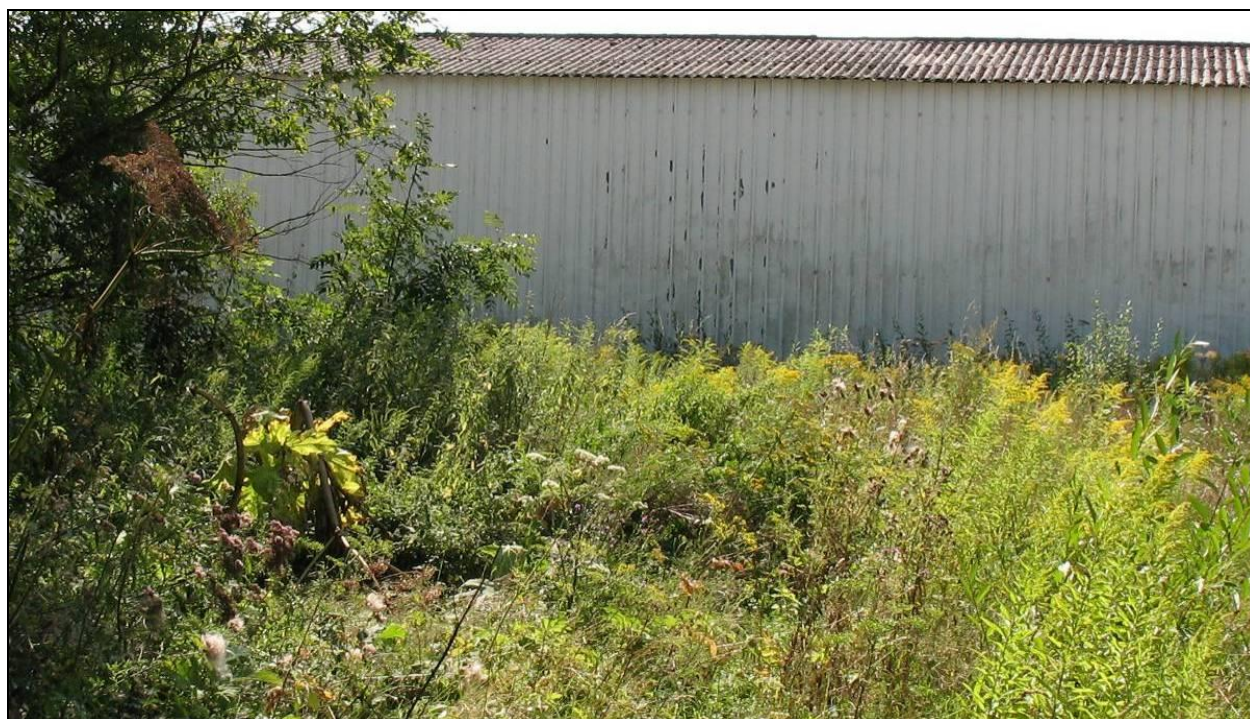
Un nombre assez faible de stations de plantes invasives a été découvert : 10 au total sur l'ensemble de la ZPS. La Renouée du Japon est l'espèce qui a été le plus souvent notée avec 8 observations, les stations les plus importantes ne dépassant pas les 15 mètres de longueur. La Balsamine de l'Himalaya a été découverte une seule fois à l'extrême sud de la ZPS, la station étant composée de quelques dizaines de pieds. Enfin, la seule station de Solidage du Canada a été trouvée aux abords de la ZPS au sud de Verdun dans la zone industrielle proche du lieu-dit « au pré l'Evêque ». Cette station est étendue sur une bonne partie de la zone industrielle (plusieurs centaines de mètres) et comporte également quelques pieds de Berce du Caucase.

*Figure 31 : Stations de Solidage du Canada et de Berce du Caucase au niveau de Verdun*

Les collectivités locales (comcom) ont souvent intégrées la lutte contre le développement de la Renouée du Japon dans leur programme d'actions. Notre découverte d'une station de Balsamine de l'Himalaya nous incite à proposer que celle-ci soit prise en compte de la même manière afin d'éviter son installation à plus grande échelle, qui pourrait alors devenir irréversible.

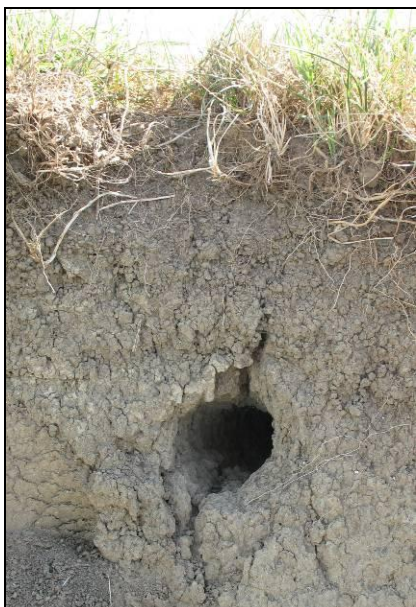
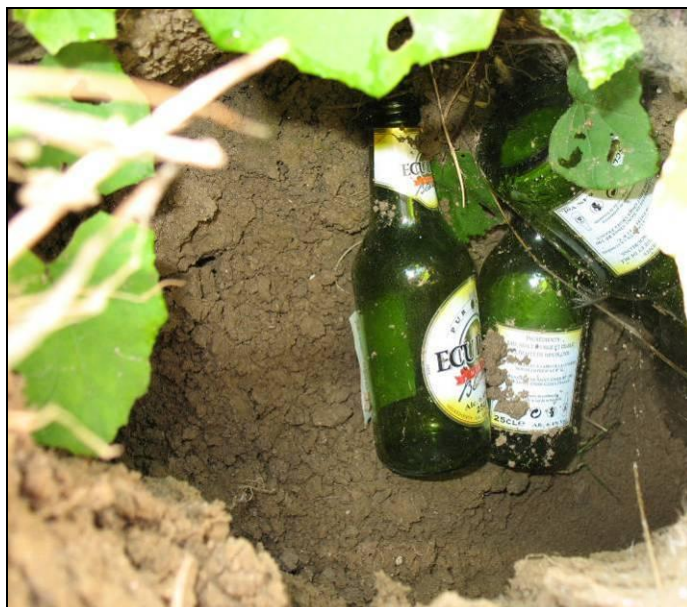
Il n'y a aucun problème, *a priori*, avec la pêche itinérante (que ce soit la pêche au lancer, la pêche en barque ou la pêche de la friture) mais nous avons constaté des problèmes très ponctuels avec quelques postes fixes de pêche au coup ou au vif depuis la rive. C'est le cas lorsqu'ils se situent sur ou en contrebas des parois occupées par le Guêpier d'Europe. Un exemple est bien documenté cette année à Commercy où 2 couples de guépiers ont abandonné leur terrier suite à des dérangements répétés sur un poste très fréquenté au printemps et en été. Les adultes sont restés sur le site mais n'ont pas réussi à y élever une nichée. Aussi semble-t-il opportun d'envisager une sensibilisation des pêcheurs en s'appuyant sur la Fédération de Départementale pour la Pêche et la Préservation des Milieux Aquatiques (FDPPMA) et/ou l'AAPPMA locale.

*Figure 32 : Site de reproduction du Guêpier d'Europe et perturbations anthropiques ayant entraîné l'abandon de la nidification en 2013.*

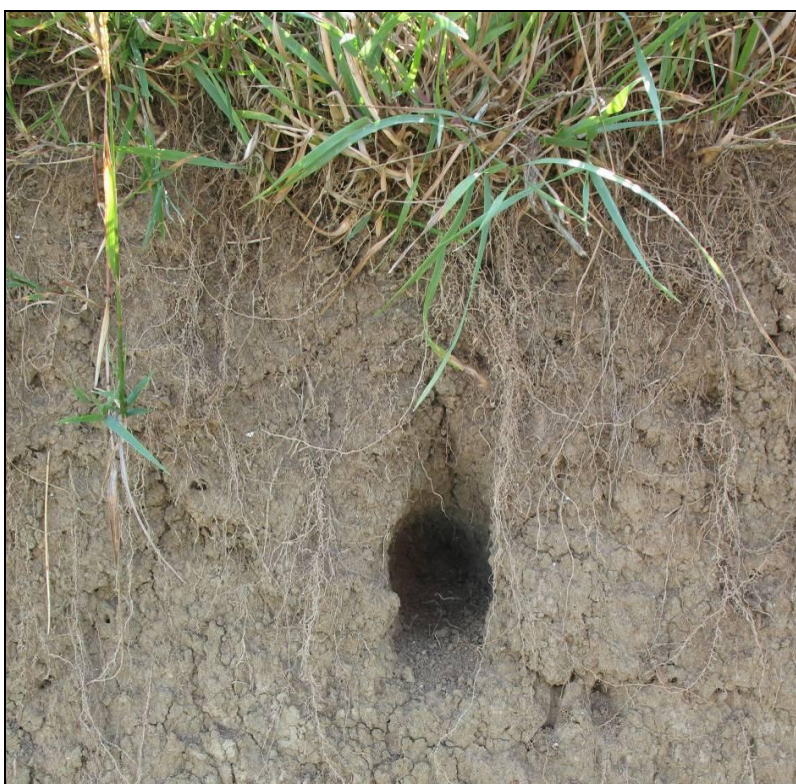
L'abandon d'une tentative de nidification peut être très difficile à déceler sans un suivi très pointu des territoires connus. Toutefois, pour les espèces qui creusent un terrier, comme l'Hirondelle de rivage, le Martin-pêcheur d'Europe ou le Guêpier d'Europe, il est souvent possible, lors d'une visite de terrain judicieusement planifiée, de repérer les ébauches de terriers abandonnées. En dehors des cas classiques où le substrat présente une « anomalie » (strate subitement plus dure ou présence d'une racine ayant empêché les oiseaux de creuser plus en avant), l'abandon d'un terrier en cours de construction est le plus souvent révélateur de dérangements persistants en cette période très sensible pour les oiseaux.

*Figure 33 : Ebauche de terrier abandonnée, indice d'un possible dérangement persistant.*

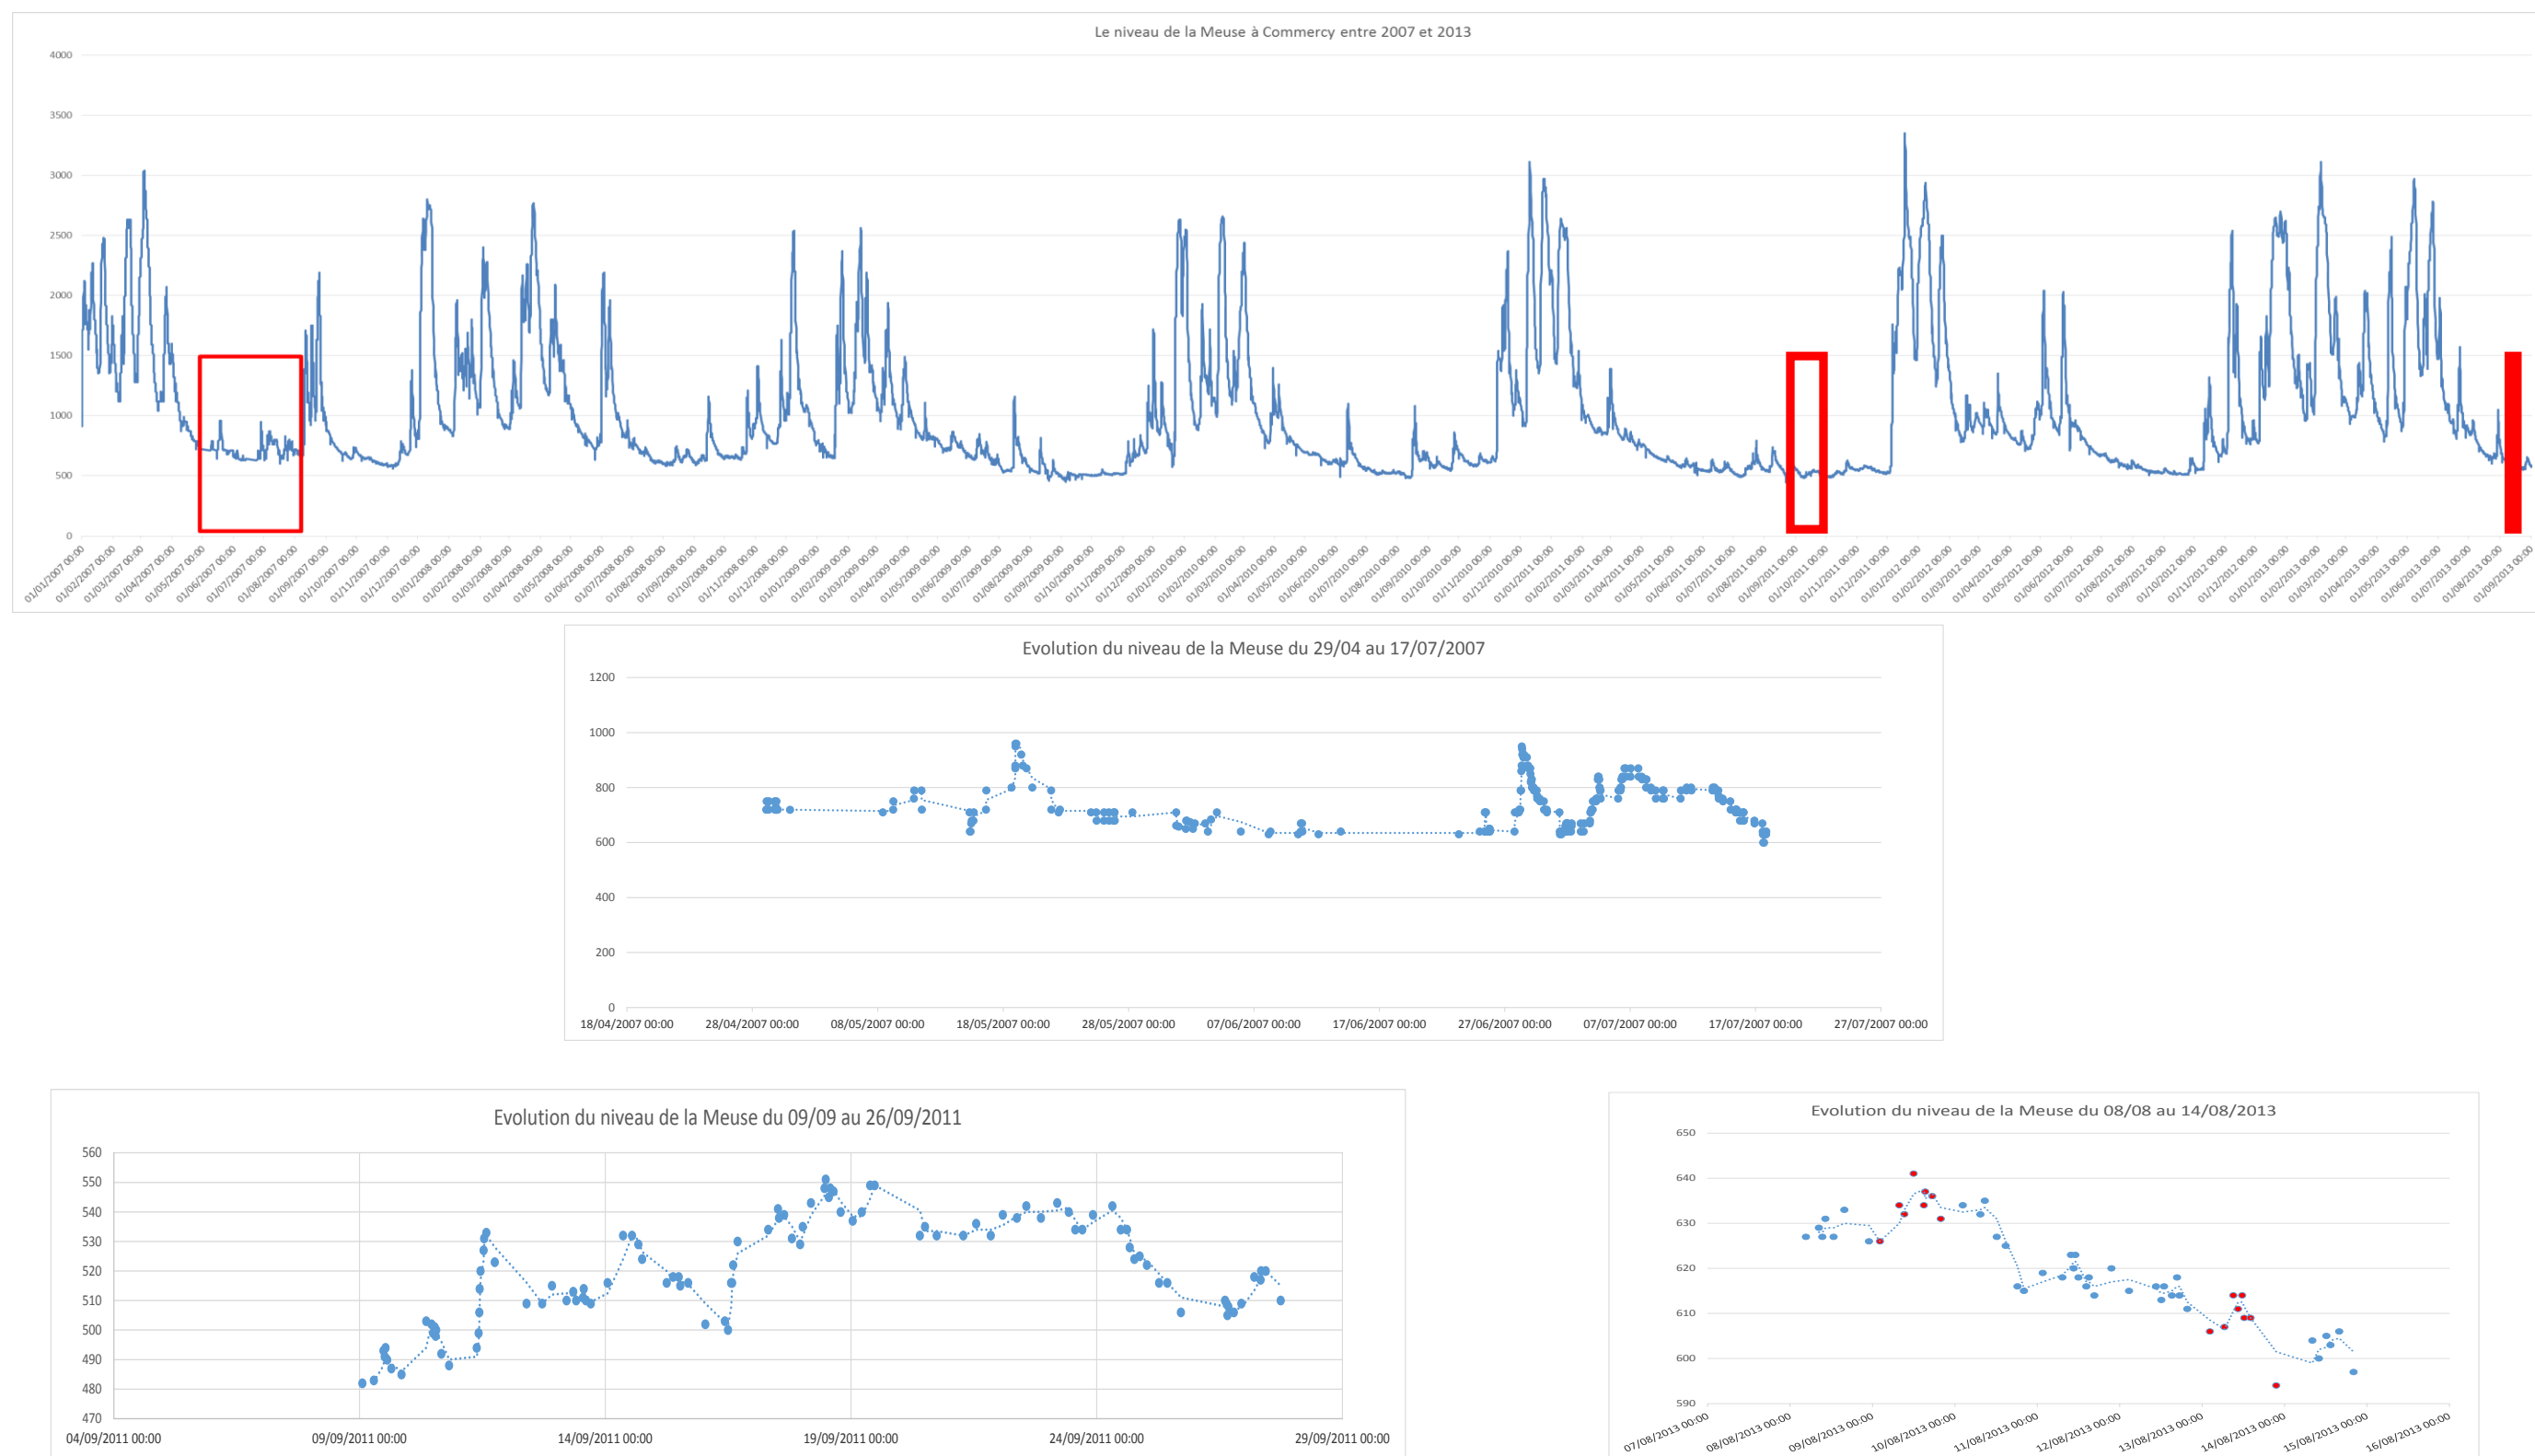
Figure 34 : Comparaison du niveau de la Meuse à Commercy entre 2007 et 2013 au moment des prises de vues aériennes et des visites de terrain. (Source : DREAL Lorraine)

| Période | Niveau mini - maxi | Valeur médiane | Moyenne |
|---|---|---|---|
| Terrain du 09/08 au 13/08/2013 | 594 – 641 mm | 617,5 mm | 620 mm |

*Tableau 20 : Description du niveau de la Meuse aux différentes périodes de prises de vues – Données prises à la station de Commercy – Source DREAL-Lorraine.*

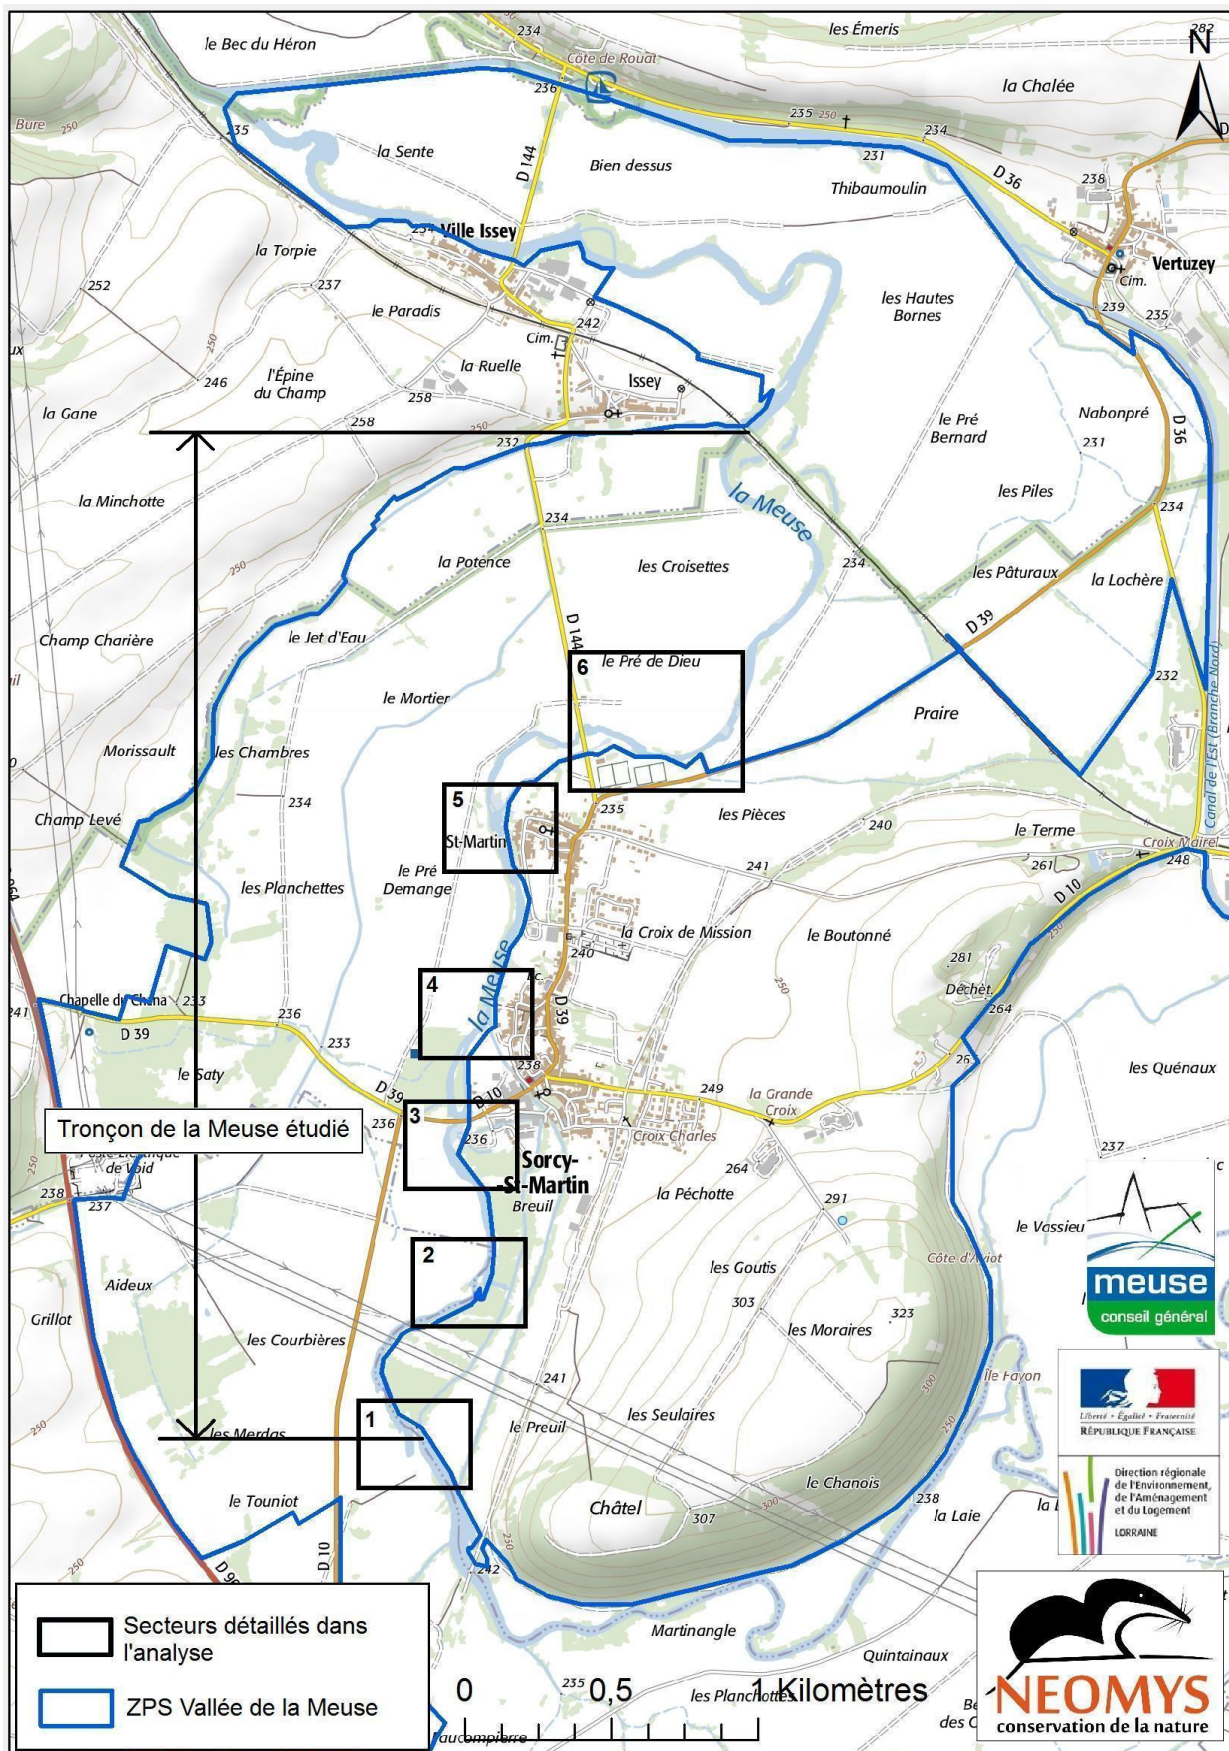
Figure 35 : Localisation des secteurs présentant des évolutions significatives sur le tronçon de Sorcy-Saint-Martin.

Les différents *scenarii* envisagés pour l'évolution du seuil de Sorcy-Saint-Martin prévoient tous une augmentation du débit au profit de la Meuse, soit par l'effacement total du seuil soit, dans les cas de confortement ou d'abaissement du seuil, par la création d'une rivière de contournement au droit du seuil. Ces travaux induiront une amélioration de 25 à 38% de la fonctionnalité du lit mineur (source : EGIS eau). Il reste à déterminer si cette amélioration sera suffisante pour redonner aux bancs existants un caractère pionnier favorable à la nidification de certaines espèces de l'avifaune ou pour permettre aux bancs nouvellement formés de ne pas être colonisés par la végétation et donc de conserver, au moins sur un temps plus long, leur caractère de formation pionnière. La dynamique observée sur l'ensemble du linéaire est résumée dans la Figure 36.
