## REALISATION D'UNE ETUDE COMPLETE DE L'AVIFAUNE DU SITE NATURA 2000 ZONE DE PROTECTION SPECIALE FR 4112008 « VALLEE DE LA MEUSE »

RAPPORT FINAL DE LA MISSION 1 RELATIVE A LA DESCRIPTION DU LIT MINEUR DE LA MEUSE

Année 2013

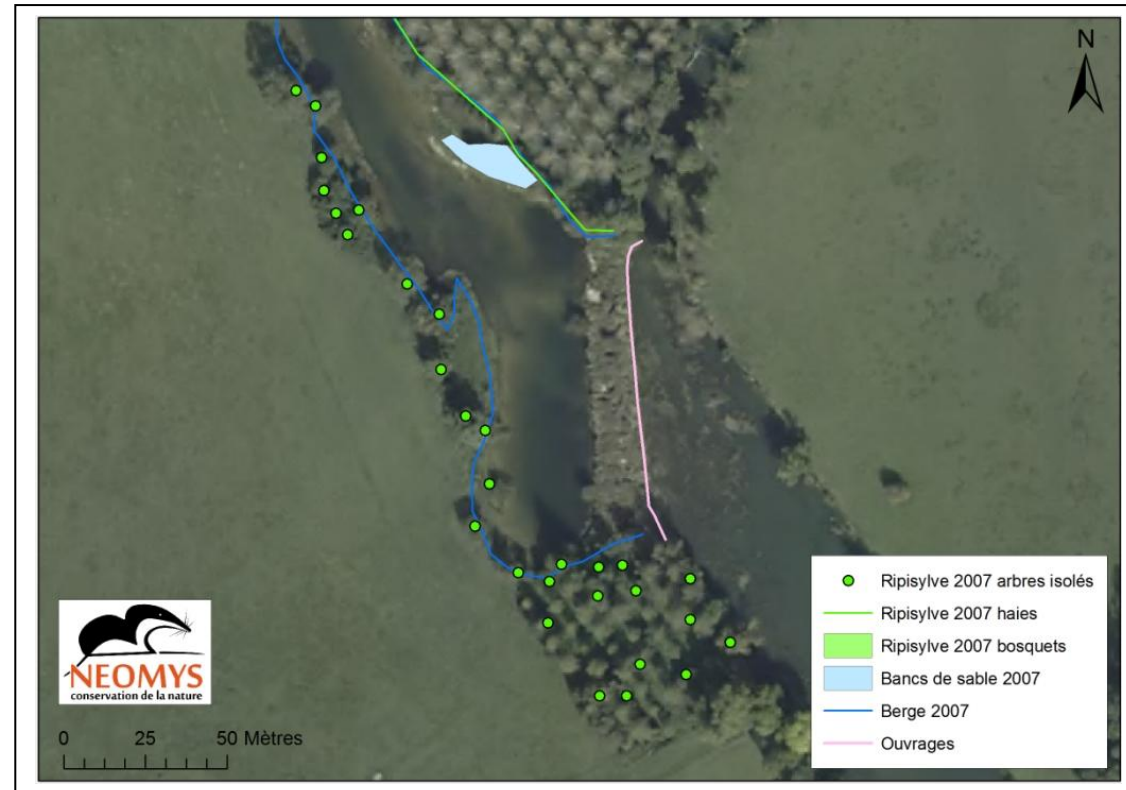
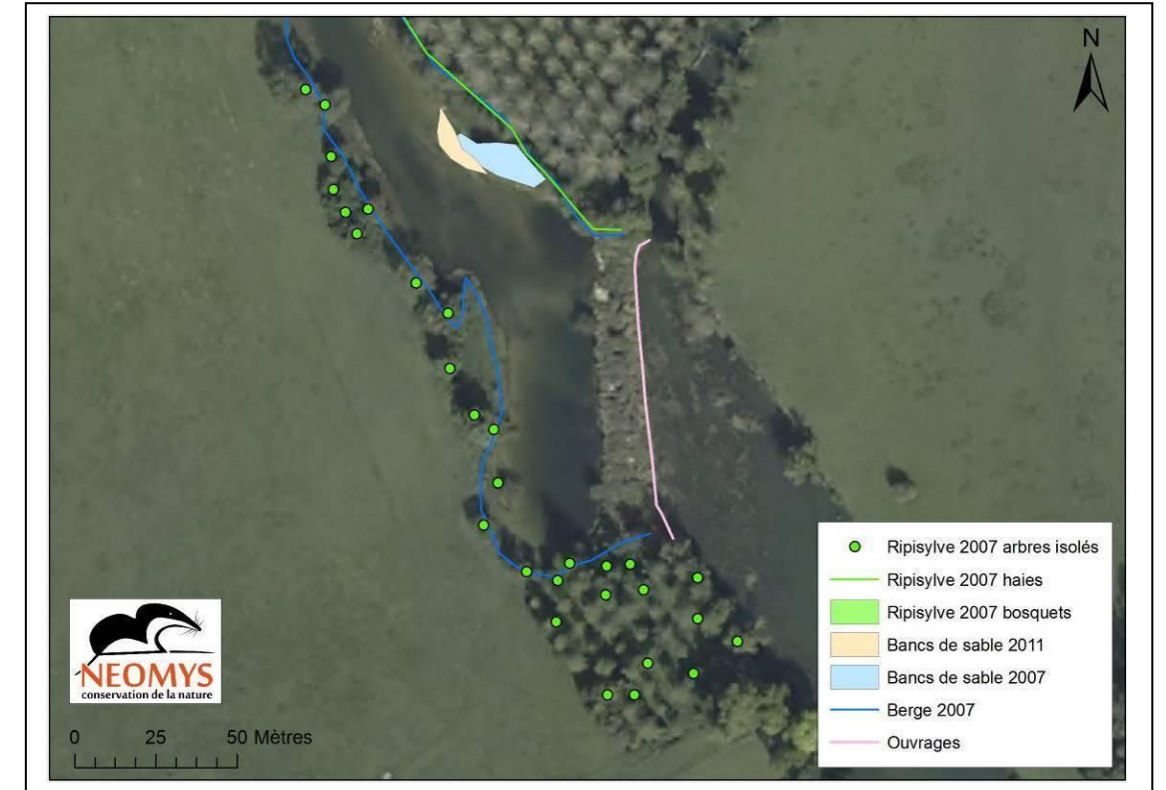
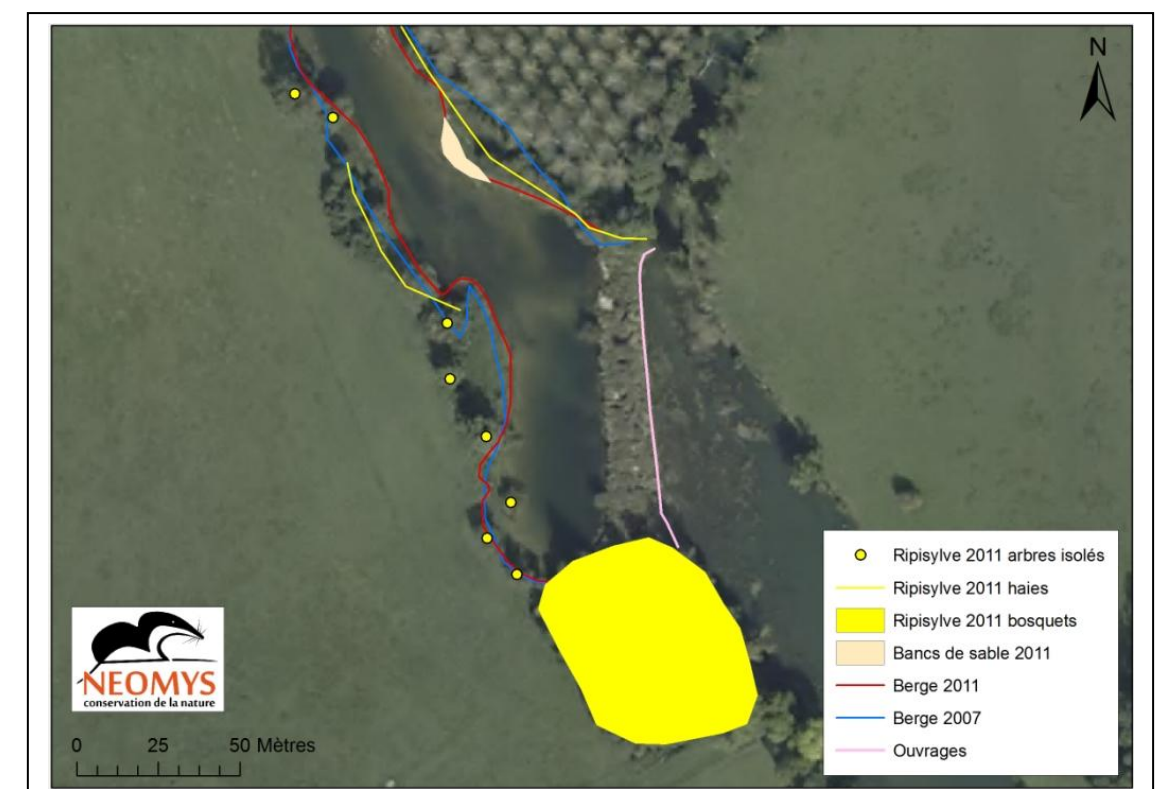
Secteur 1 : Le barrage de Sorcy-Saint-Martin.

Les berges sont, à l'origine, peu végétalisées, ne présentant que quelques arbres isolés. Un banc de gravier est présent en rive droite. La végétation va se développer en rive gauche au droit du barrage où les arbres isolés vont se développer pour atteindre, en 2013, un stade où l'on peut parler « d'ambiance forestière ». On assiste progressivement à l'apparition d'une ripisylve en rive gauche. Sur la rive droite, la ripisylve est déjà présente et s'étend. La végétation colonise le banc de gravier qui s'étend et le stabilise pour le transformer en un élément qui va progressivement intégrer la berge. La berge semble avancer dans le lit mineur de la Meuse et les graviers se déposent à l'aval immédiat du banc initial pour constituer un nouveau banc de gravier qui paraît donc se déplacer vers l'aval. Le passage de 2013 permet de constater que le nouveau banc se végétalise (herbe et un buisson), ce qui laisse imaginer qu'un processus similaire va se reproduire permettant à la berge de continuer à avancer. La rive gauche ne semble pas s'éroder, les deux rives ont donc tendance à se rapprocher.

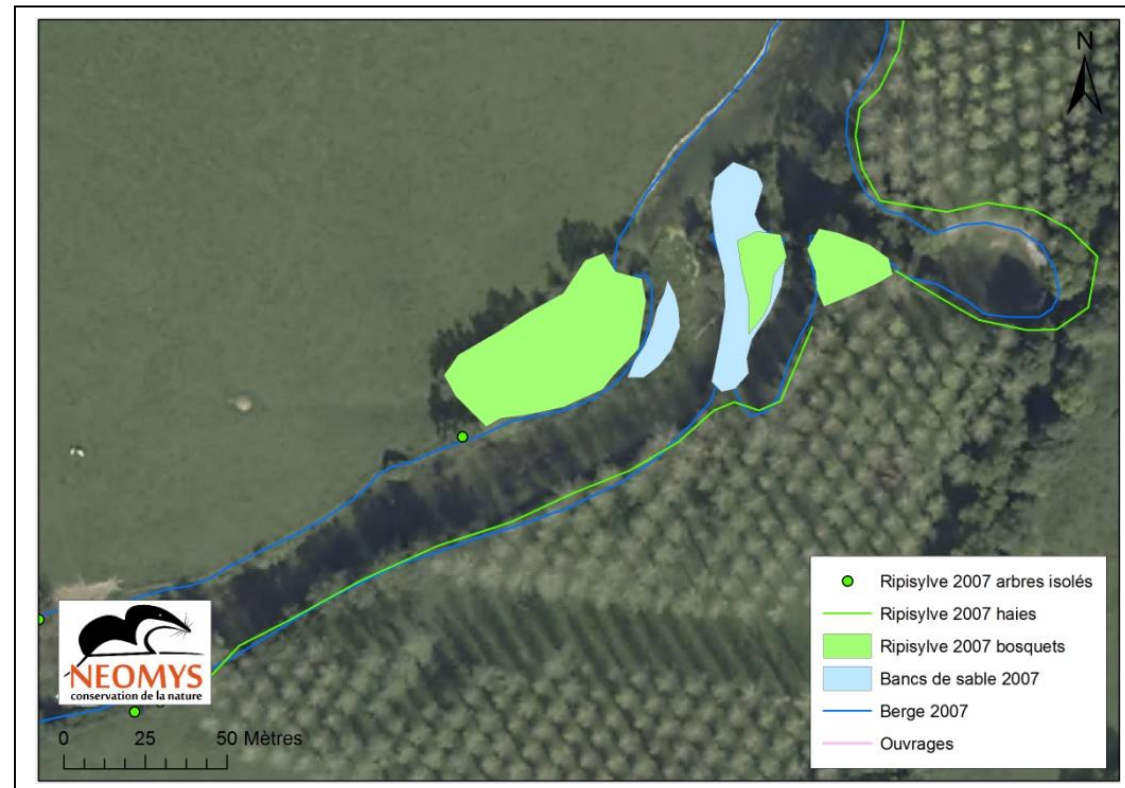
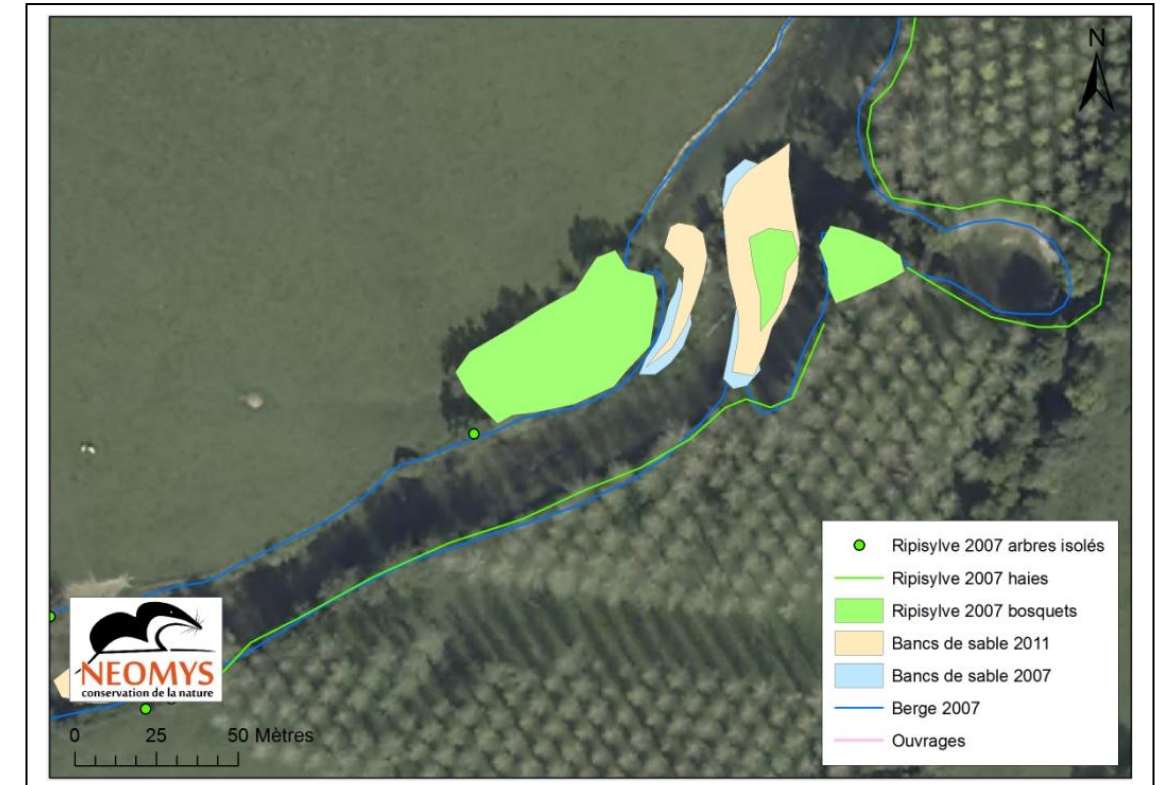
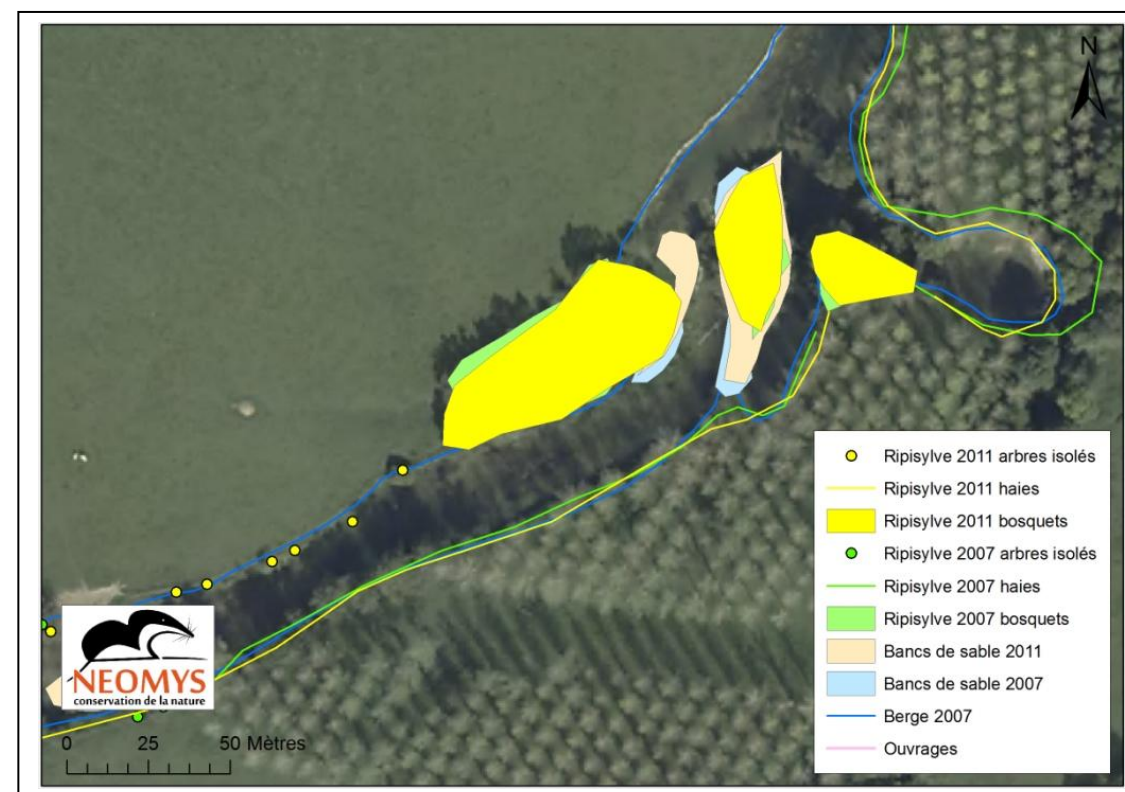
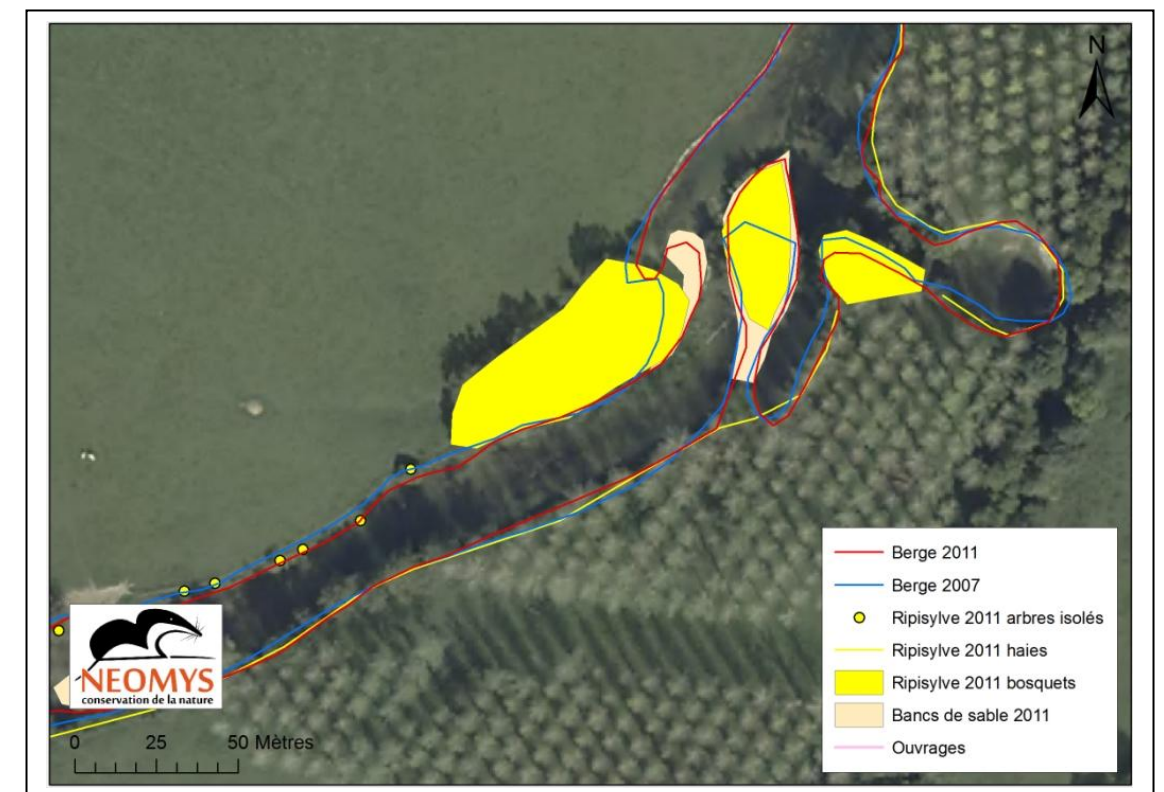
Secteur n°2 : La première connexion entre la Meuse et le bras alimentant la scierie.

La Meuse est bordée en rive droite par une peupleraie. S'agissant d'une plantation, nous ne l'avons pas figurée sous forme d'un boisement faisant partie de la ripisylve. Celle-ci est représentée sous la forme d'une haie. Le secteur considéré se situe à l'amont immédiat d'une jonction entre le bras qui alimente la scierie et la Meuse. En 2007, plusieurs bancs de gravier sont bien visibles, dont un installé au centre du cours d'eau. Des bosquets sont également déjà implantés, y compris sur le banc de gravier central qui grossit et continue à se végétaliser alors que le banc de la rive gauche s'étend vers l'aval. Bien que l'ensemble de la végétation n'ait pas encore atteint un stade arborescent développé, les bancs se stabilisent et induisent une modification de la position des berges qui paraissent se rapprocher l'une de l'autre.

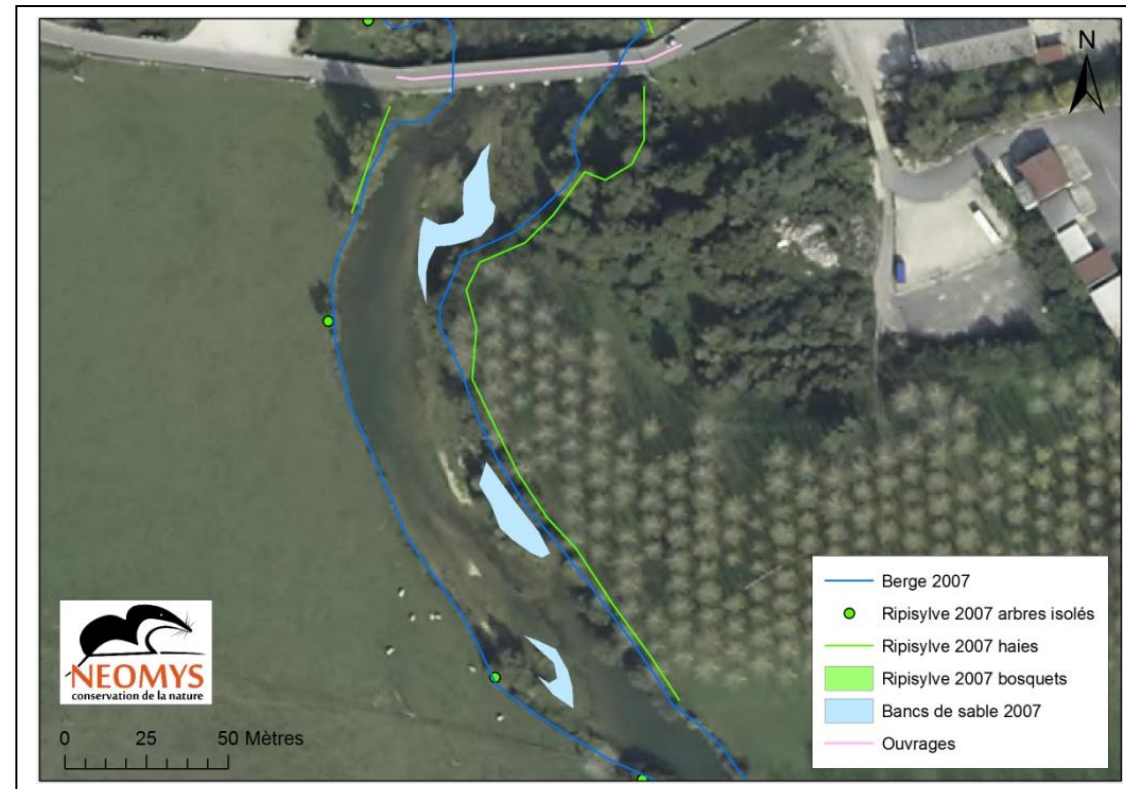
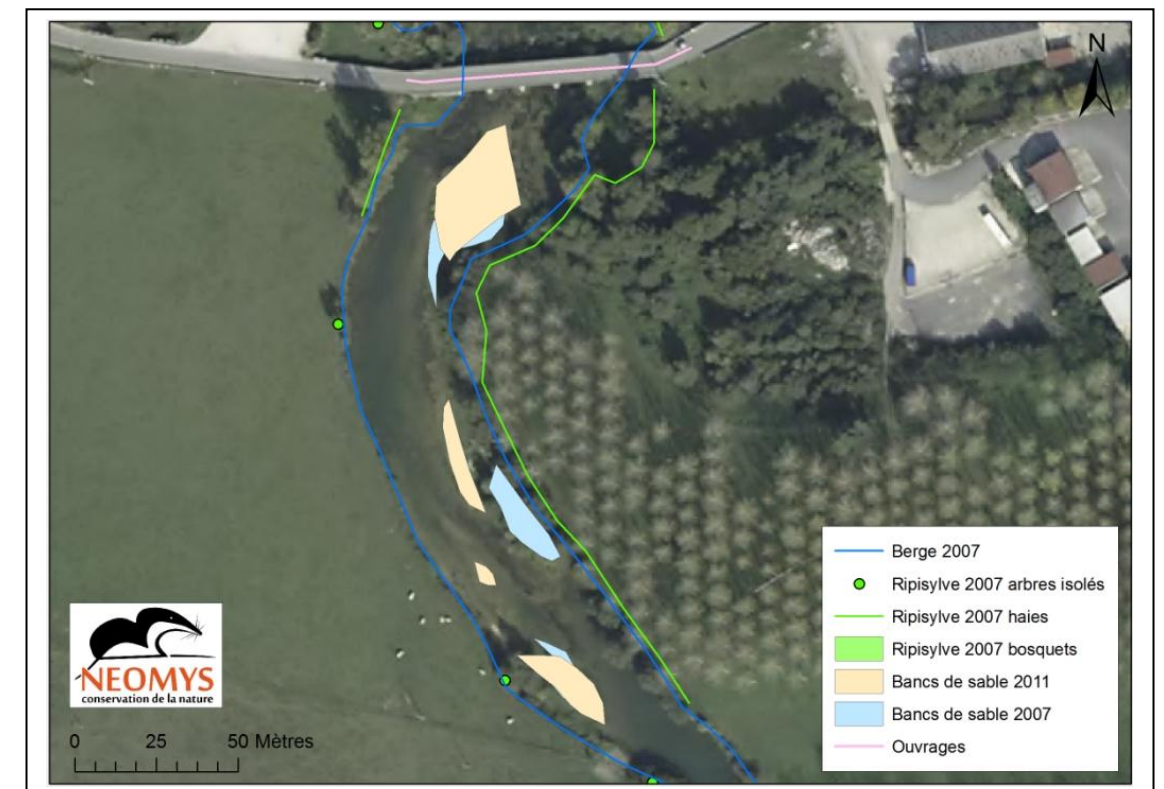
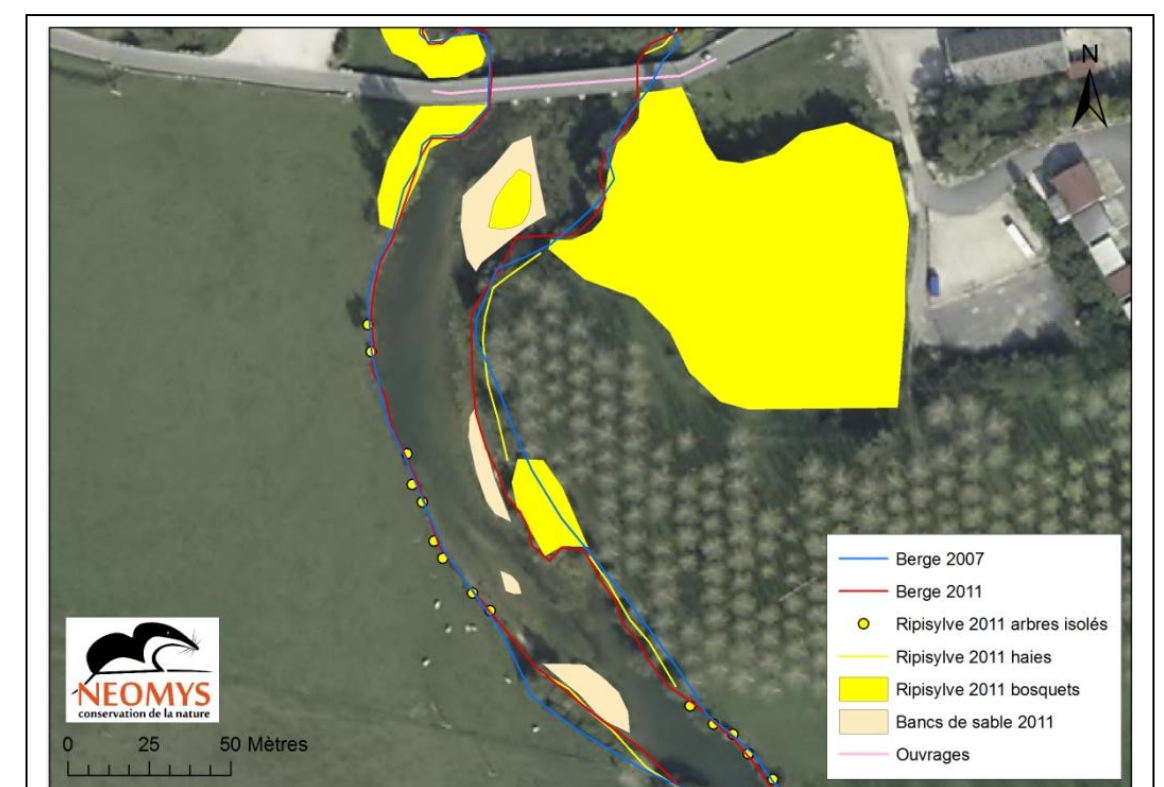
Secteur n°3 : L'amont du village de Sorcy-Saint-Martin.

Ce tronçon de la Meuse se situe au droit du retour du bras alimentant la scierie dans la Meuse et en amont immédiat de ce point. Là encore, la plantation n'a pas été représentée. En 2007, plusieurs bancs de gravier jalonnent cette portion, tant en rive droite que gauche de la Meuse. Leurs tailles vont augmenter et ils vont être colonisés par la végétation. Les bancs situés au plus bas et au plus haut du secteur représenté se stabilisent et se végétalisent au point de donner naissance, sur le banc le plus en aval en tout cas, à un buisson constitué d'arbres adultes en 2013. Tout le secteur de friche situé en rive droite de la Meuse et au nord des plantations va se muer en un boisement dense composé d'arbustes et d'arbres. La stabilisation des bancs de gravier va modifier la position des berges, en particulier au niveau du banc situé en position médiane qui paraît se déplacer vers l'aval.

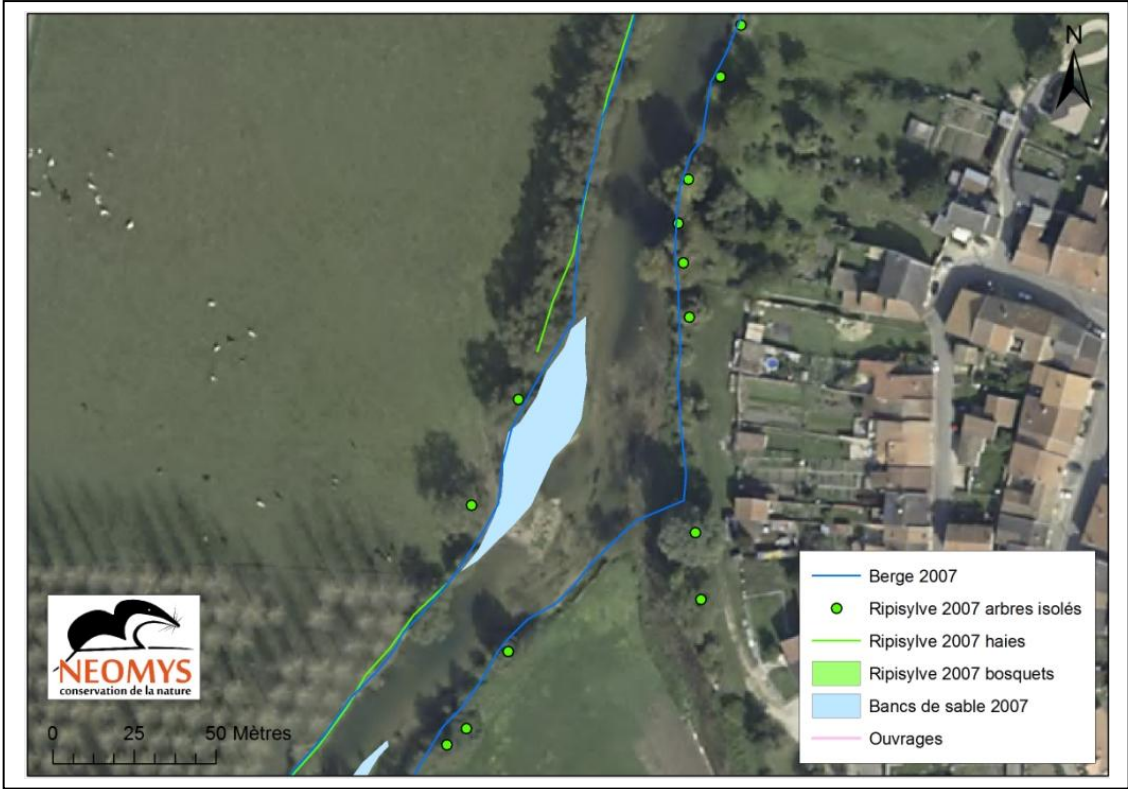
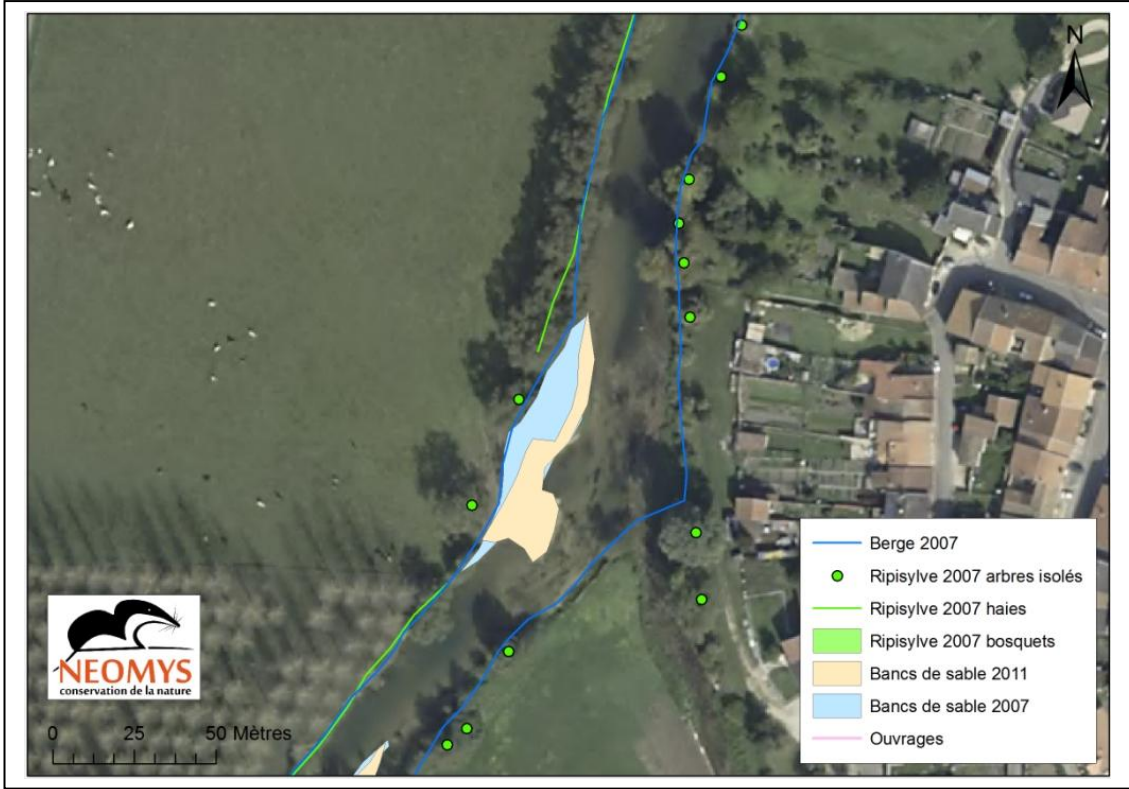
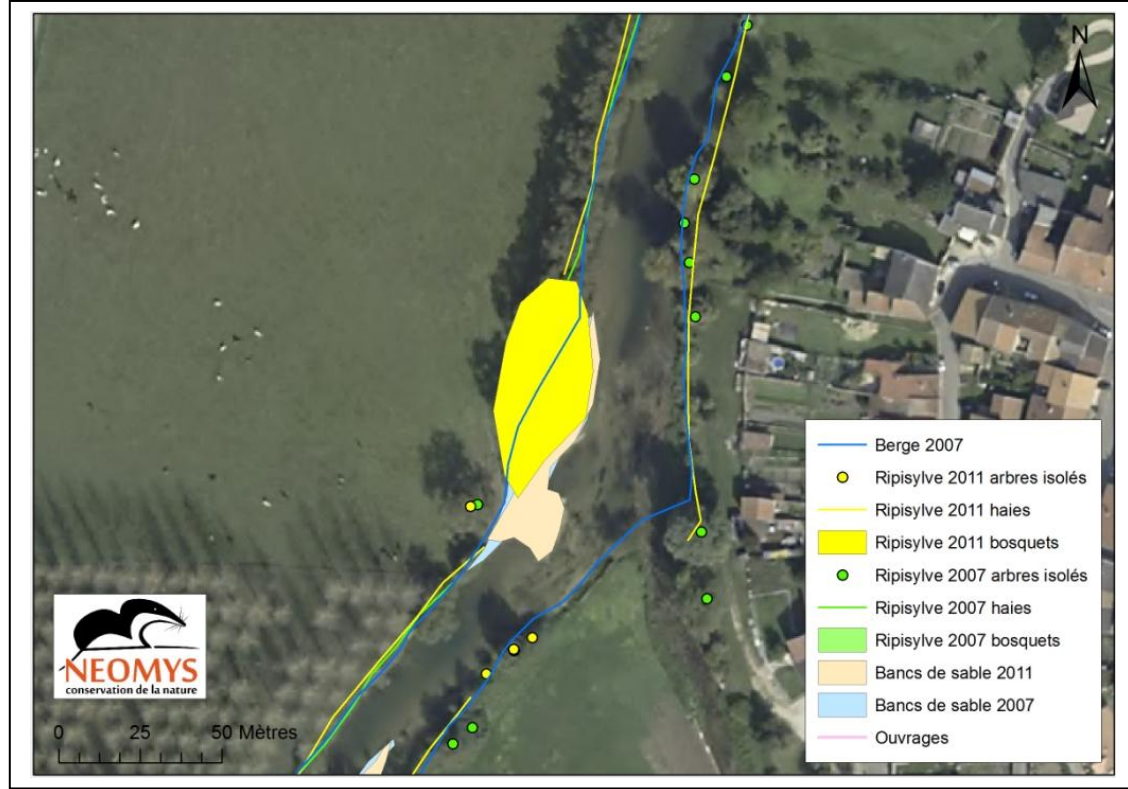
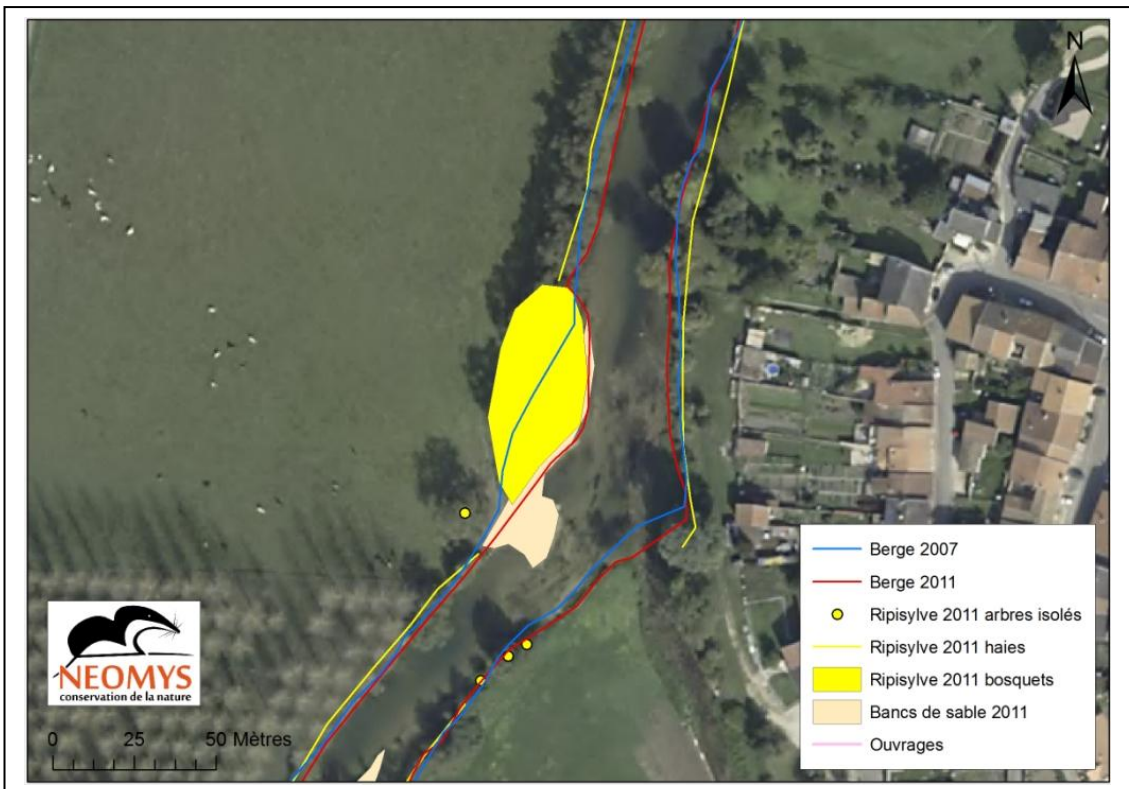
Secteur n°4 : La jonction entre la Meuse et le bras qui alimente le village.

On retrouve un processus similaire à ceux rencontrés précédemment, où le banc de gravier situé en rive gauche s'étend et se végétalise induisant un déplacement de la rive vers le centre du lit mineur.

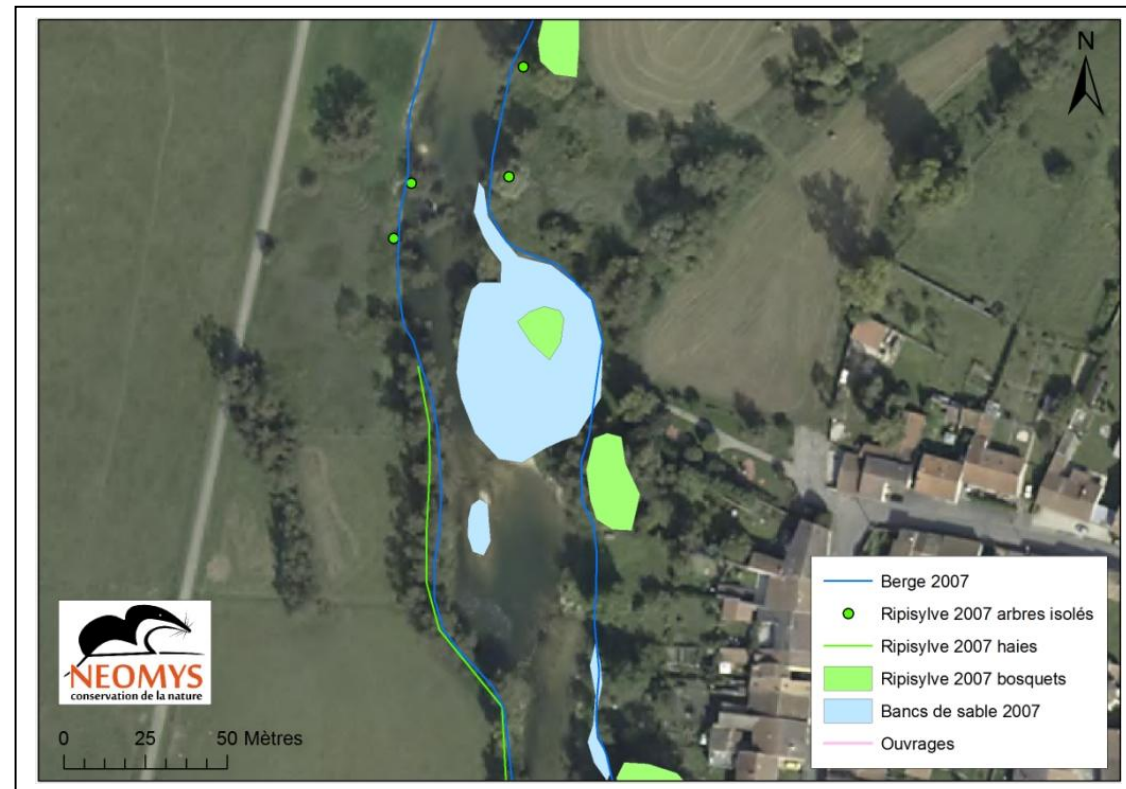
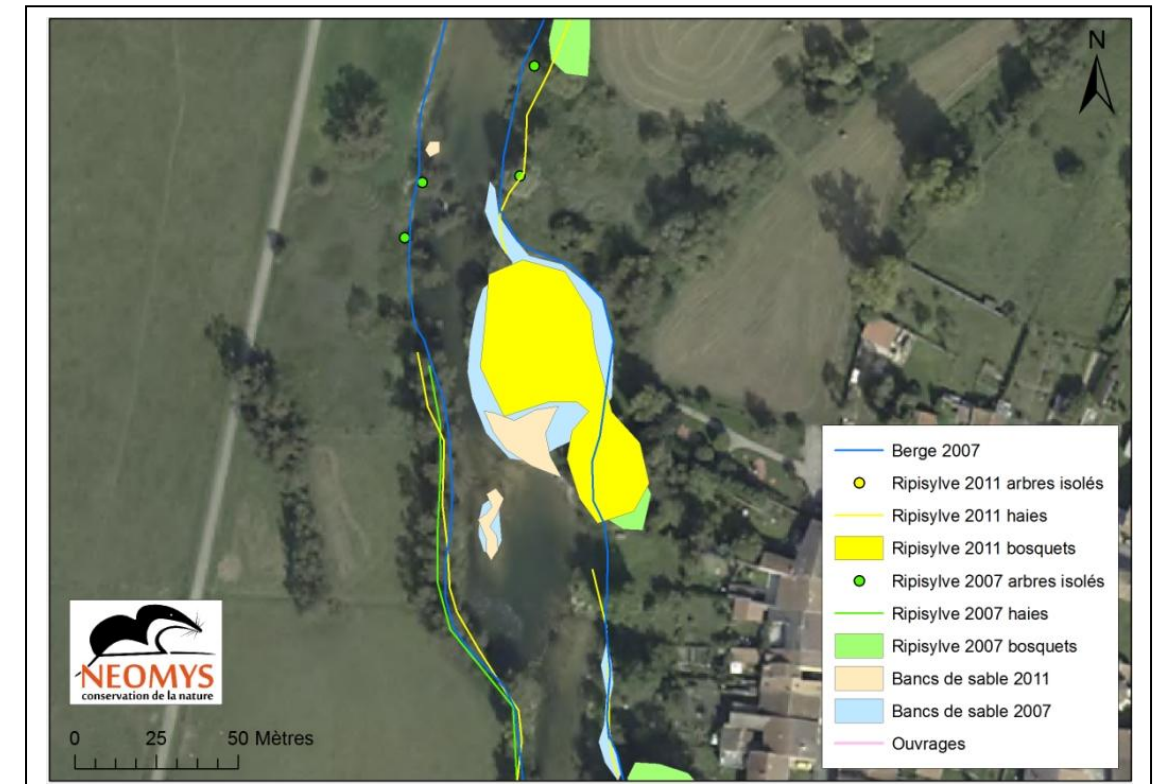
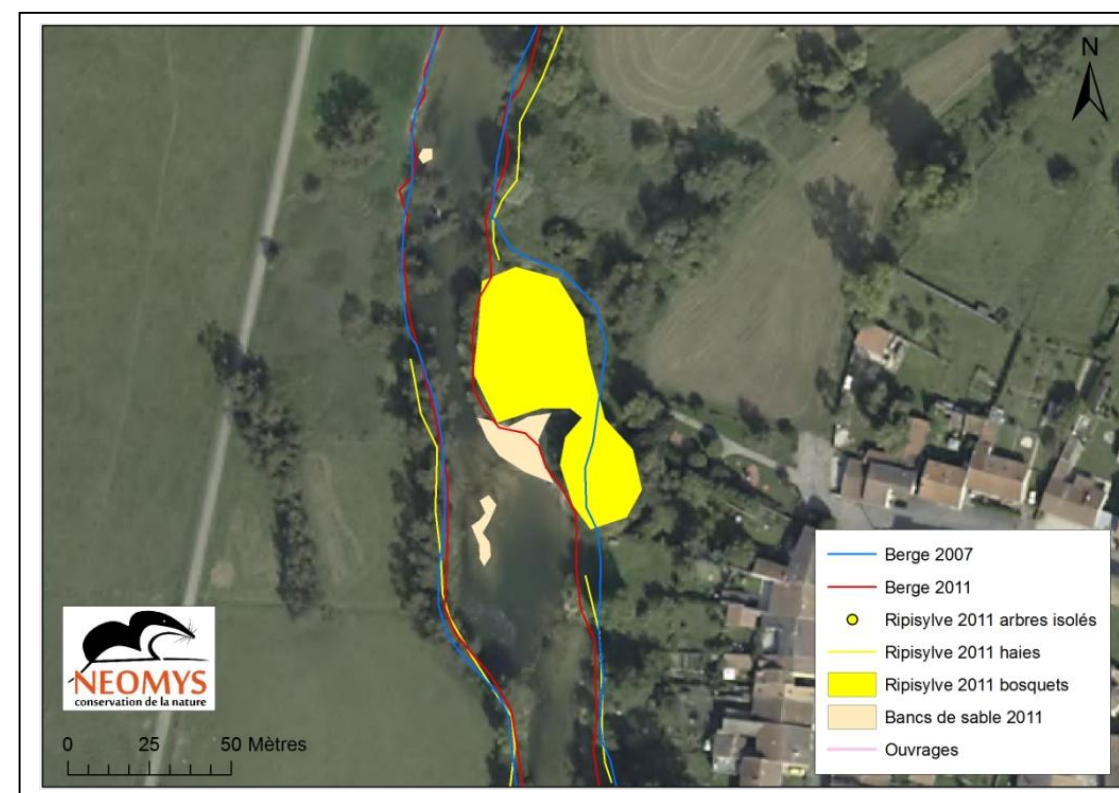
Secteur n°5 : Le cœur du village de Sorcy-Saint-Martin.

Ce tronçon est localisé dans la partie médiane du village de Sorcy qui s'étend le long de la Meuse. En 2007, il est occupé par un vaste banc de gravier peu végétalisé. En 2011, tout le banc de gravier est occupé par la végétation et seule une petite surface, à l'amont, reste potentiellement sous l'influence régulière du cours d'eau. La visite de 2013 permet de constater que le secteur sert d'espace de loisirs (pêche, baignade, jeux dans le couvert végétal). Un espace de pique-nique est d'ailleurs aménagé à proximité. L'ancien banc de gravier est aujourd'hui difficilement pénétrable, tant par la densité de la végétation que par les nombreux petits bras d'eau qui s'y sont constitués, alimentés par les hautes eaux de la Meuse. On estime qu'à cet endroit, la limite du lit mineur s'est fortement déplacée du fait de l'atterrissement du banc de gravier observé et déjà mentionné par le bureau d'étude BIOTOPE en février 2013.

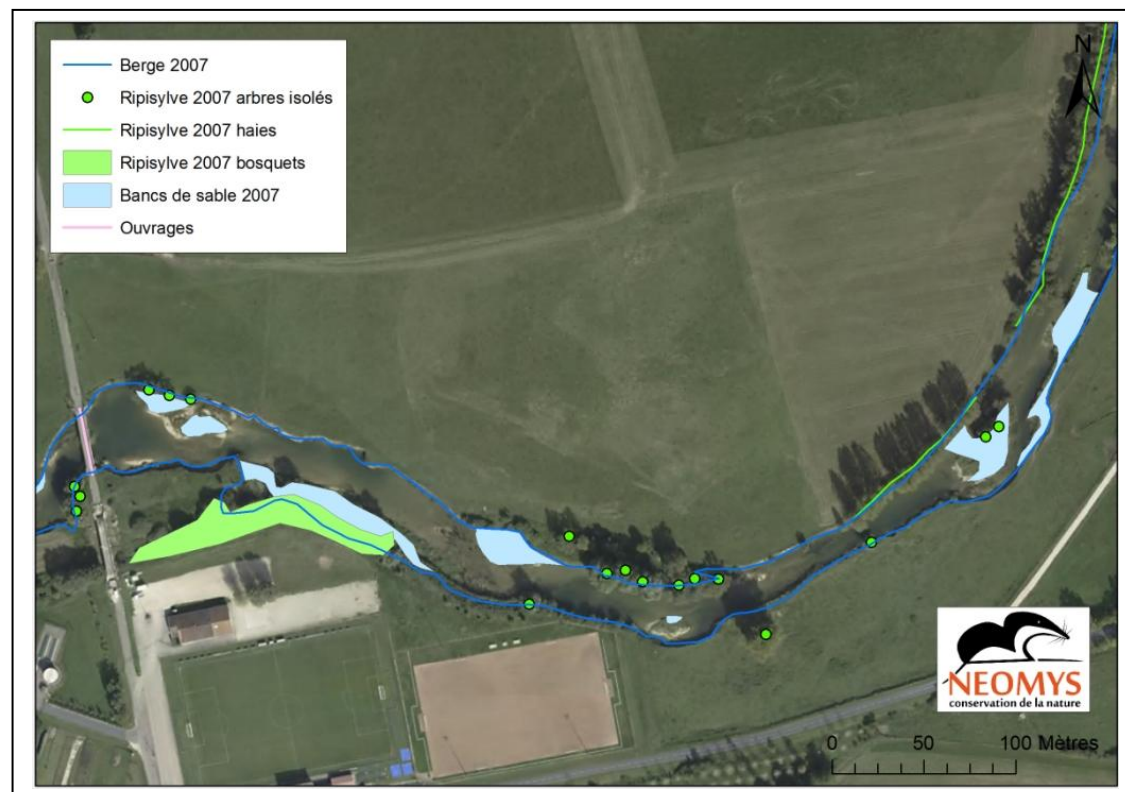
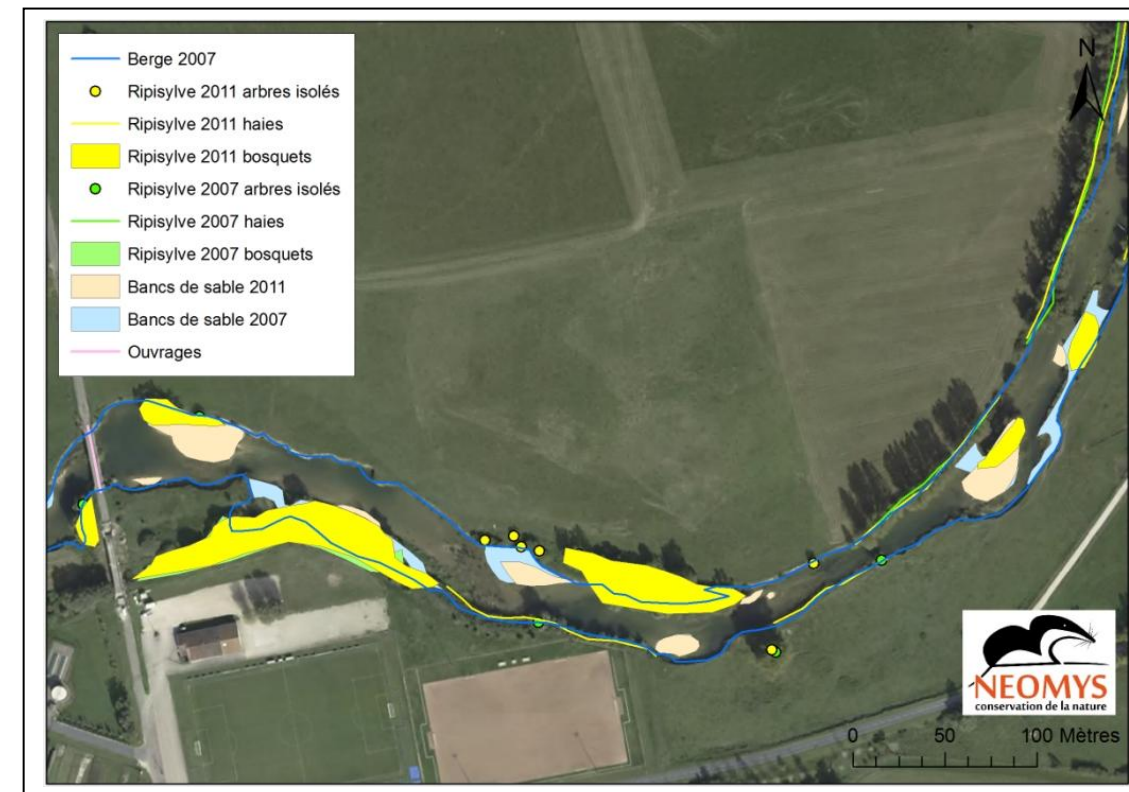
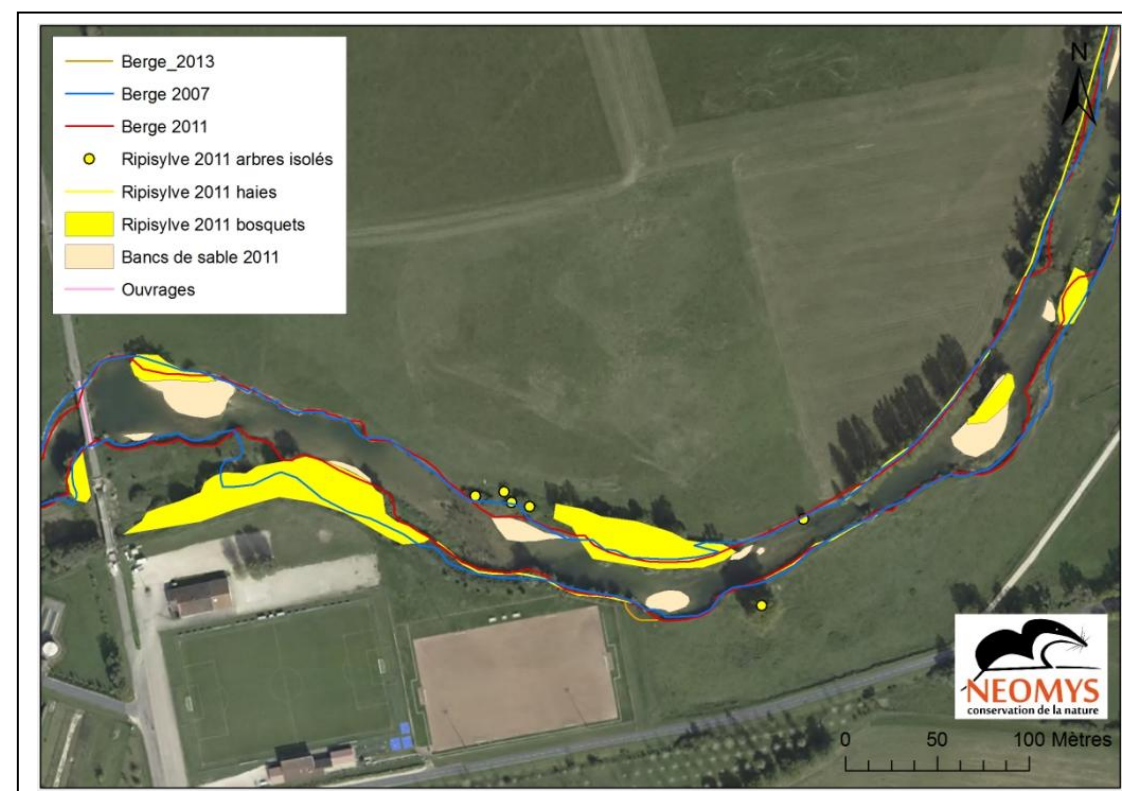
Secteur n°6 : La zone d'activité sportive du village de Sorcy-Saint-Martin.

C'est la portion de la Meuse étudiée près de Sorcy qui présente le plus grand nombre de bancs de gravier successifs. Ils ont tous vu leur taille augmenter entre 2007 et 2011 et présentent des stades divers de colonisation par la végétation. Là encore, certains bancs semblent se déplacer vers l'aval après avoir été stabilisés par la végétation. Les berges se sont localement déplacées vers le centre du lit de la Meuse. La visite réalisée en 2013 laisse supposer qu'une partie de la berge droite, à l'aval immédiat des terrains de tennis, s'est effondrée depuis 2011. Il est toutefois difficile de mesurer l'ampleur exacte du phénomène tant la comparaison entre une prise de vue aérienne verticale et une prise de vue horizontale peut s'avérer délicate. Il est à noter également que le secteur au droit des terrains de sport a fait l'objet de travaux de stabilisation en 2006 avec pose de blocs et plantation de végétaux.
